## Zwemwaterprofiel Kikmolen Maasmechelen

Naam zwemwater: Kikmolen  
 Datum eerste opmaak profiel: 1/12/2009  
 Opmaker profiel: Joachim Pelicaen  
 Aantal meetpunten (1->4) 1  
 Datum veldbezoek: 27/11/2009

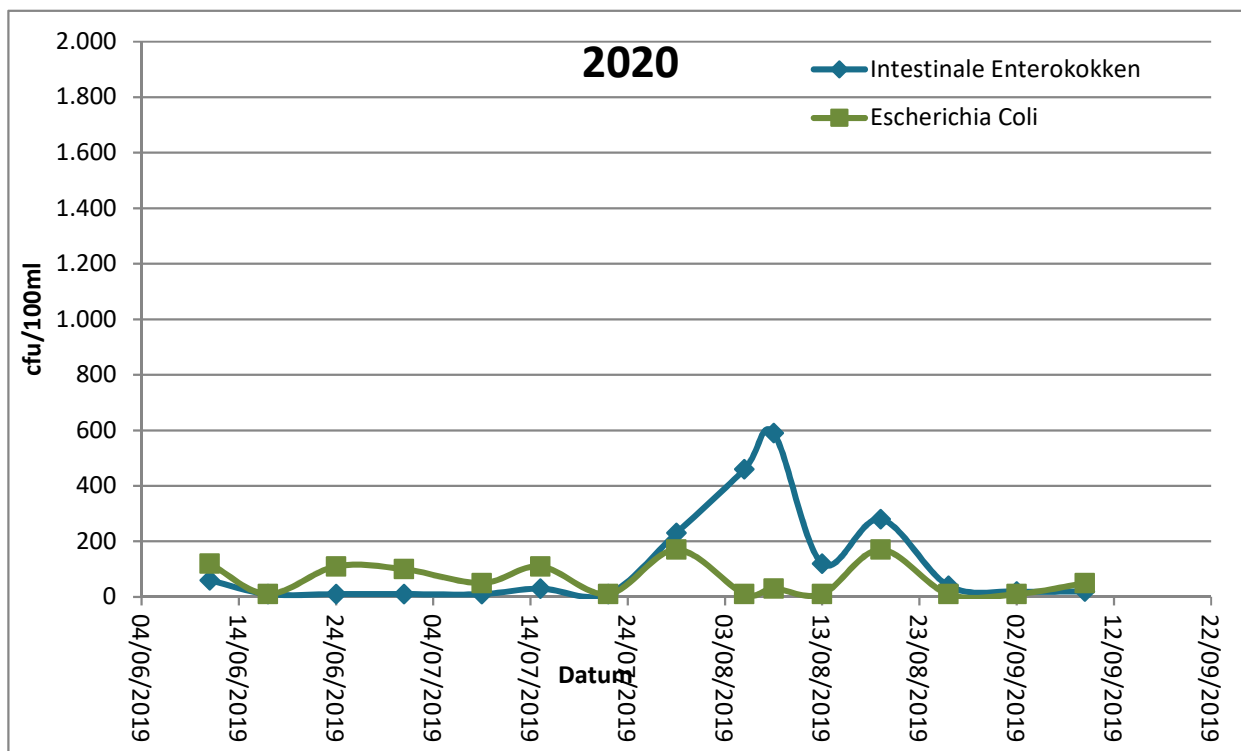
In de tabel worden de resultaten van de bacteriologische metingen weergegeven. In de laatste drie kolommen worden gegevens over het weer van de drie voorafgaande dagen gegeven, namelijk respectievelijk totale neerslag, gemiddelde dagtemperatuur, totale instralingsflux. Voor intestinale enterokokken was er op 10/08/2020 een kortstondige overschrijding van de norm voor zeer goede kwaliteit en op 31/08 voor de norm voor aanvaardbare kwaliteit.

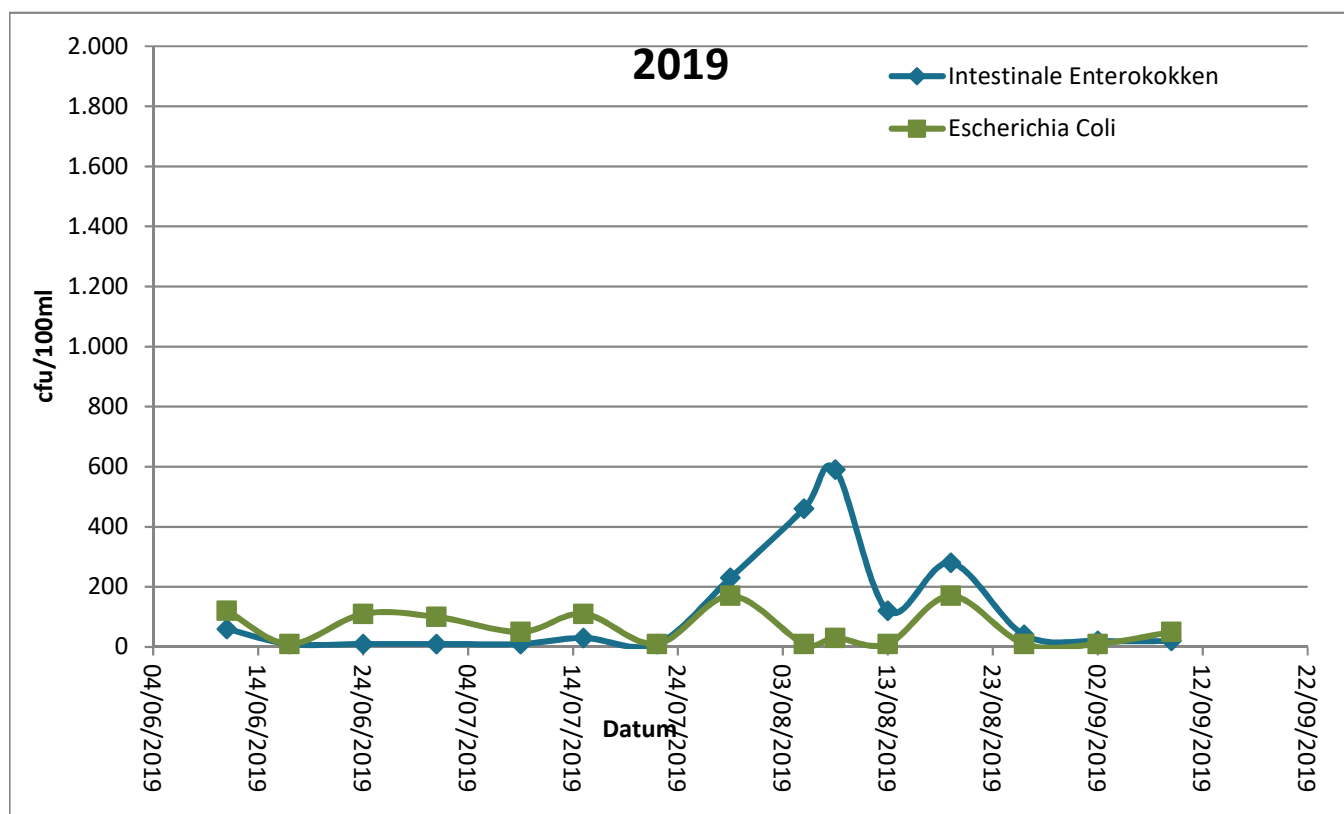
In de tabel worden de resultaten van de bacteriologische metingen weergegeven. In de laatste drie kolommen worden gegevens over het weer van de drie voorafgaande dagen gegeven, namelijk respectievelijk totale neerslag, gemiddelde dagtemperatuur, totale instalingsflux. Op 05/08 en 08/08 waren er overschrijdingen van de norm voor zeer goede kwaliteit voor intestinale enterokokken. Er is voor E. coli een matige correlatie met hoeveelheid neerslag.

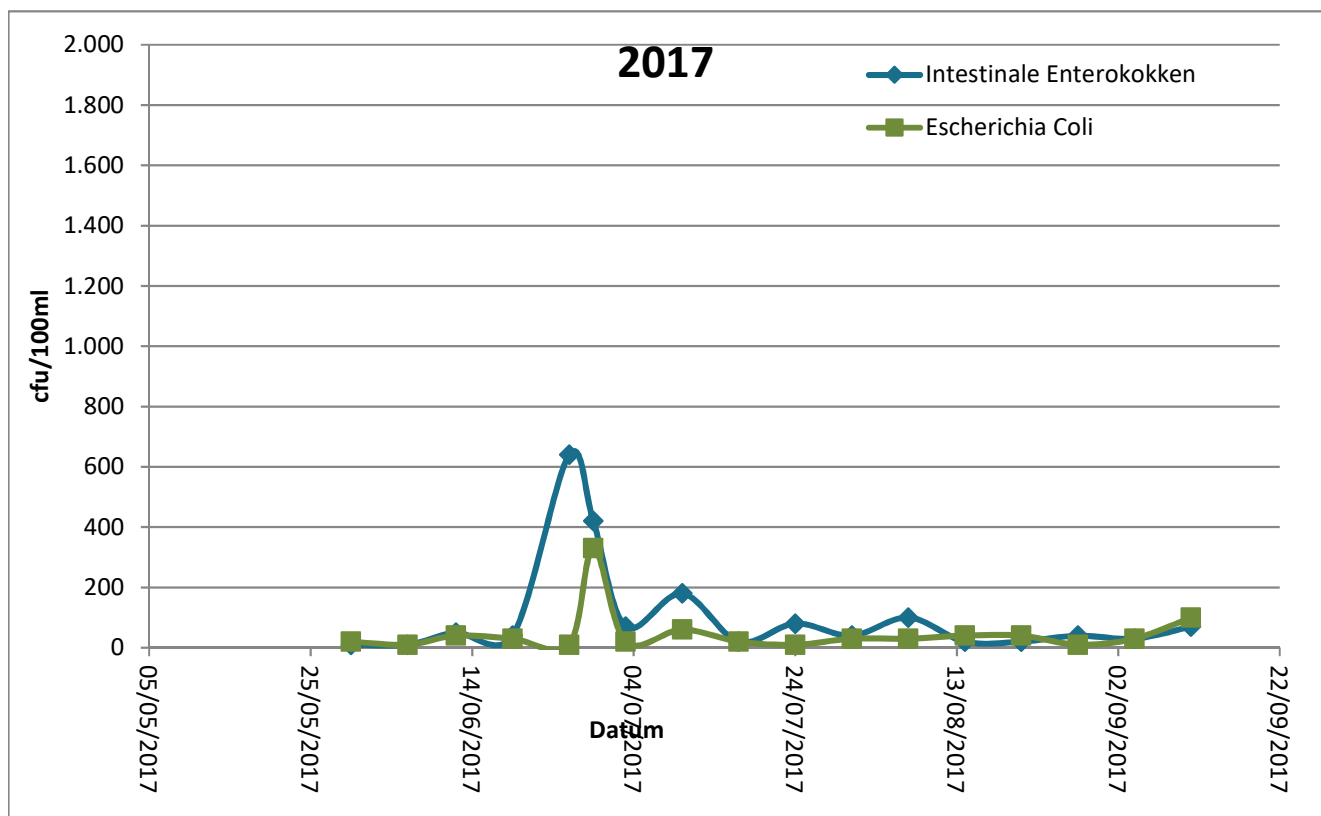
In de tabel worden de resultaten van de bacteriologische metingen weergegeven. In de laatste drie kolommen worden gegevens over het weer van de drie voorafgaande dagen gegeven, namelijk respectievelijk totale neerslag, gemiddelde dagtemperatuur, totale instralingsflux. Op 29/06 en 03/07 waren er overschrijdingen van de norm voor zeer goede kwaliteit voor intestinale enterokokken.
