## Zwemwaterprofiel De Gavers Harelbeke

Naam zwemwater: De Gavers  
Datum eerste opmaak profiel: 18/12/2009  
Opmaker profiel: Joachim Pelicaen  
Aantal meetpunten (1->4) 1  
Datum veldbezoek: 5/05/2009

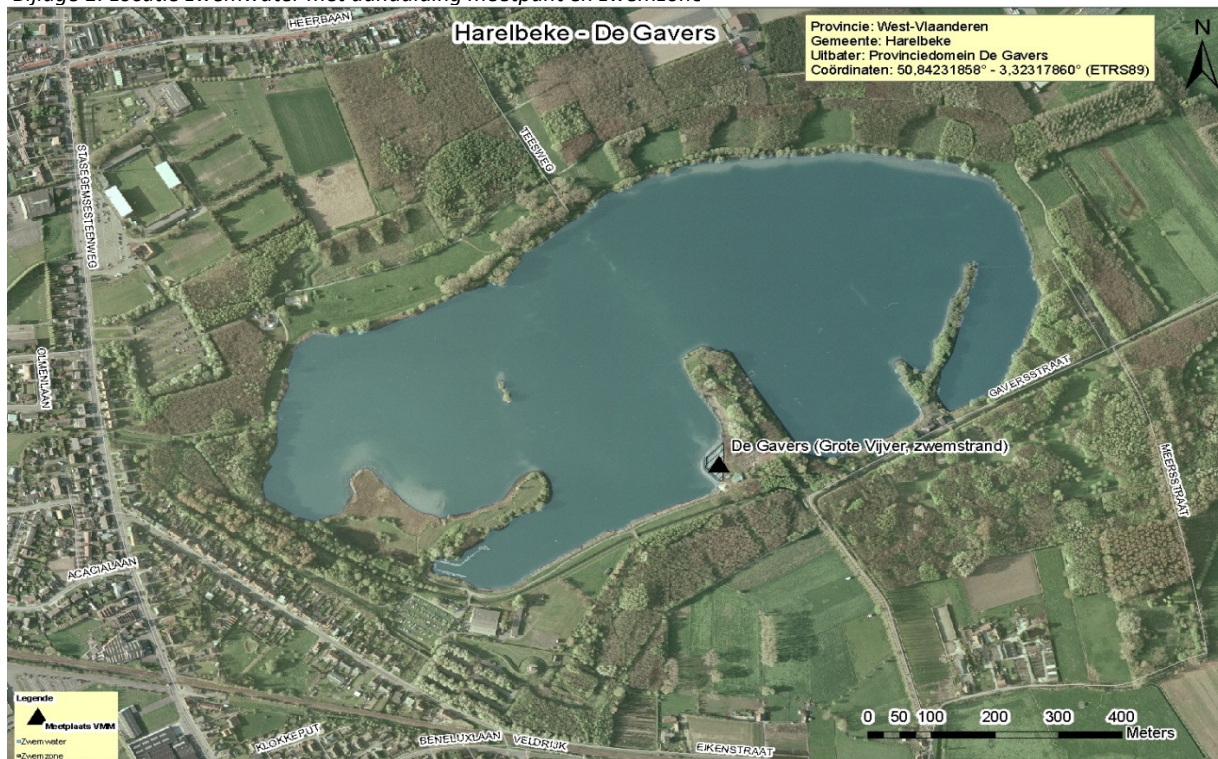
Bijlage 1: Locatie zwemwater met aanduiding meetpunt en zwemzone

| | Beschrijving |
|---|---|
| Beschrijving meetpunt | Het meetpunt is gelegen halverwege de dam die de zwemzone van de rest van de vijver afscheidt. |

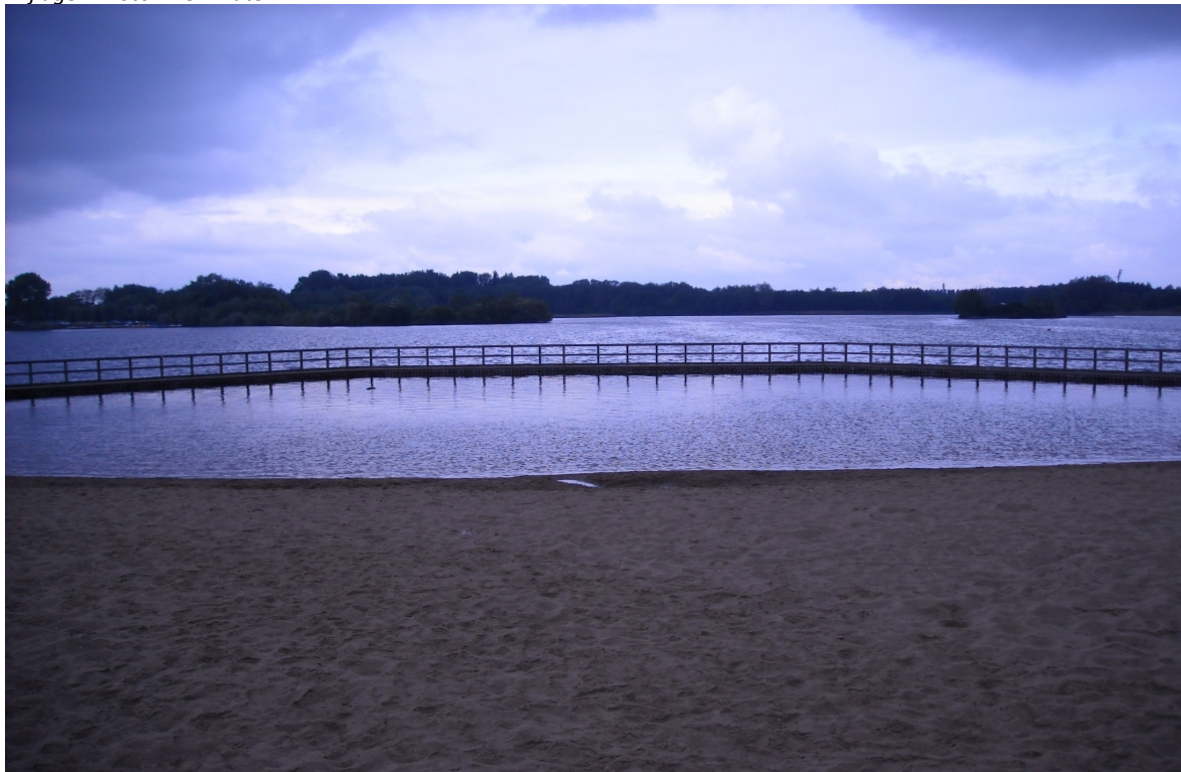
Bijlage 2: Foto zwemwater

| | Beschrijving |
|---|---|
| Afbakening zwemzone | De zwemzone is afgebakend door middel van een metalen damwand waarop een wandelpad is aangelegd. In deze wand zijn 3 schotten aanwezig die wateruitwisseling mogelijk maken. |
