## Zwemwaterprofiel Baalse Hei Turnhout

Naam zwemwater: Baalse Hei (camping)  
 Datum eerste opmaak profiel: 11/06/2010  
 Opmaker profiel: Joachim Pelicaen  
 Aantal meetpunten (1->4): 1  
 Datum veldbezoek: 8/03/2010

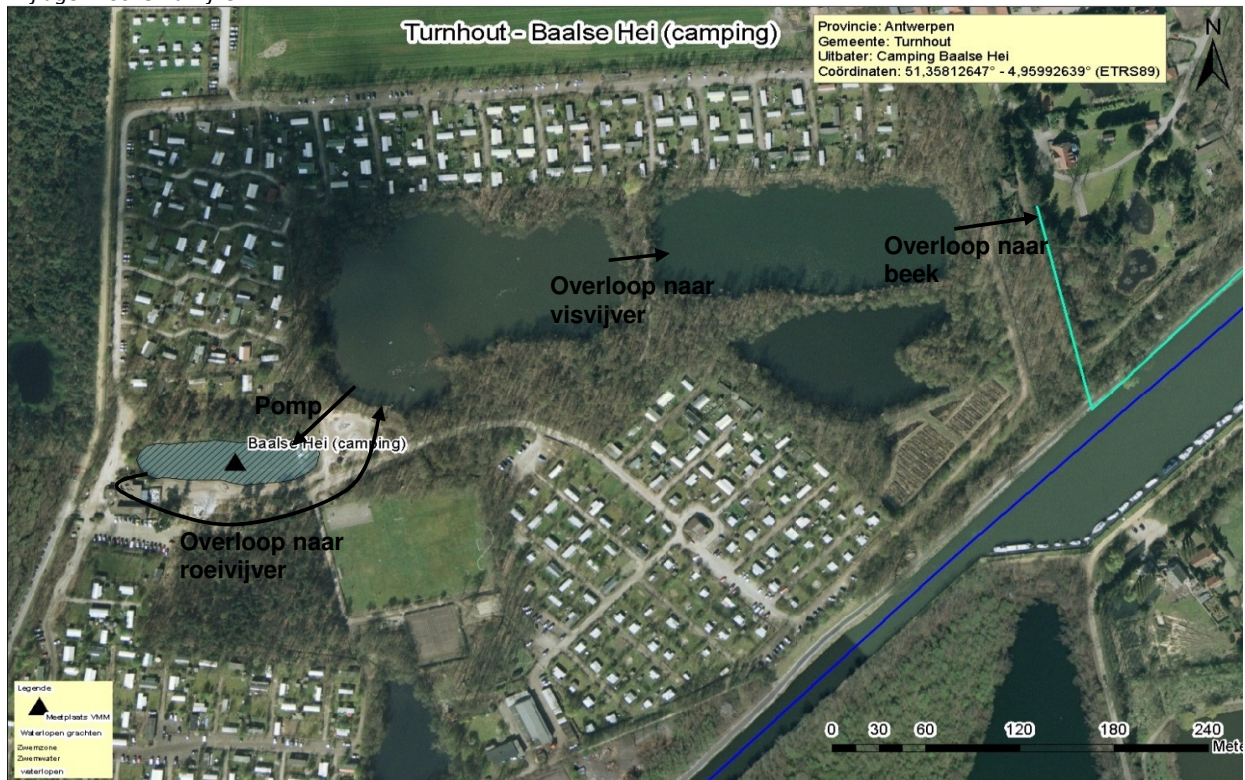
Bijlage 7: Schema vijver

| vijvers (meren) | Beschrijving |
|---|---|
| Peilbeheer (gemalen, inlaat, uitlaat, kwel, sluizen, uitleg over overstorten,...) | Tijdens het zwemseizoen wordt continue water uit de noordoostelijk gelegen roeivijver naar de zwemvijver gepompt. Via een overloop in het westen van de zwemvijver kan het teveel aan water teruglopen naar de roeivijver. De roeivijver kan via de visvijver afwateren naar een gracht. Zie bijlage 7. |

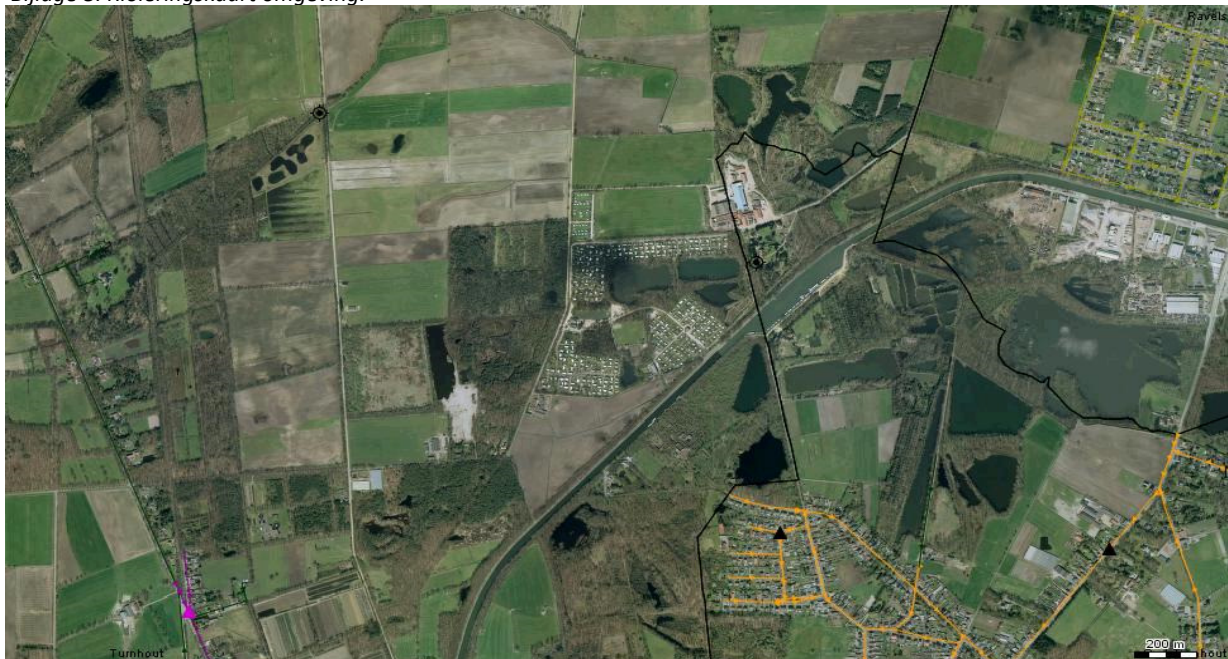
Bijlage 8: Rioleringskaart omgeving.

De zwemvijver is gelegen ter hoogte van de tekst "Baalse Hei". Er is geen publieke riolering zichtbaar vlakbij de camping. De gele lijnen zijn bestaande rioleringen, de roze geplande. De zwarte lijnen zijn gemeentegrenzen.

| vijvers (meren) | Beschrijving |
|---|---|
| Rioleringsplannen | Zie bijlage 8. |
