## Zwemwaterprofiel 't Fonteintje Beringen

Naam zwemwater: t Fonteintje  
 Datum eerste opmaak profiel: 7/07/2010  
 Opmaker profiel: Joachim Pelicaen  
 Aantal meetpunten (1->4) 1  
 Datum veldbezoek: 24/06/2010

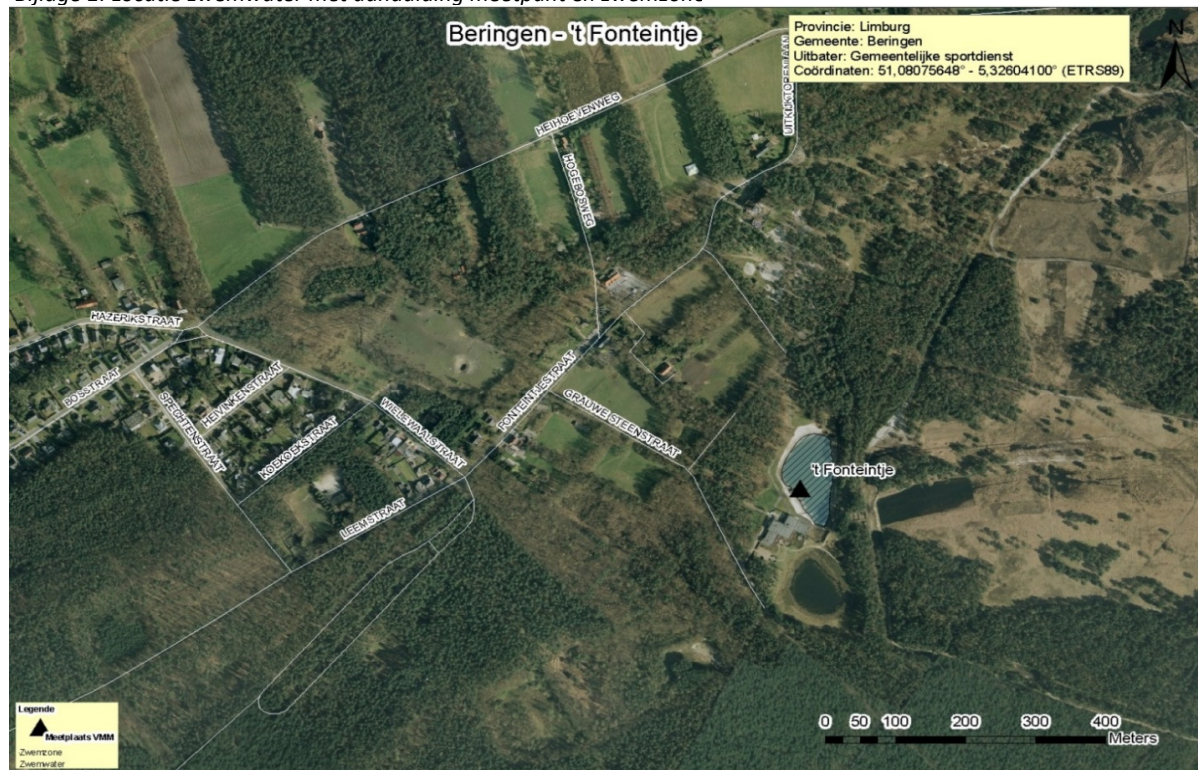
Bijlage 1: Locatie zwemwater met aanduiding meetpunt en zwemzone

| | Beschrijving |
|---|---|
| Beschrijving meetpunt | Het meetpunt is gelegen in het midden van het strand. |

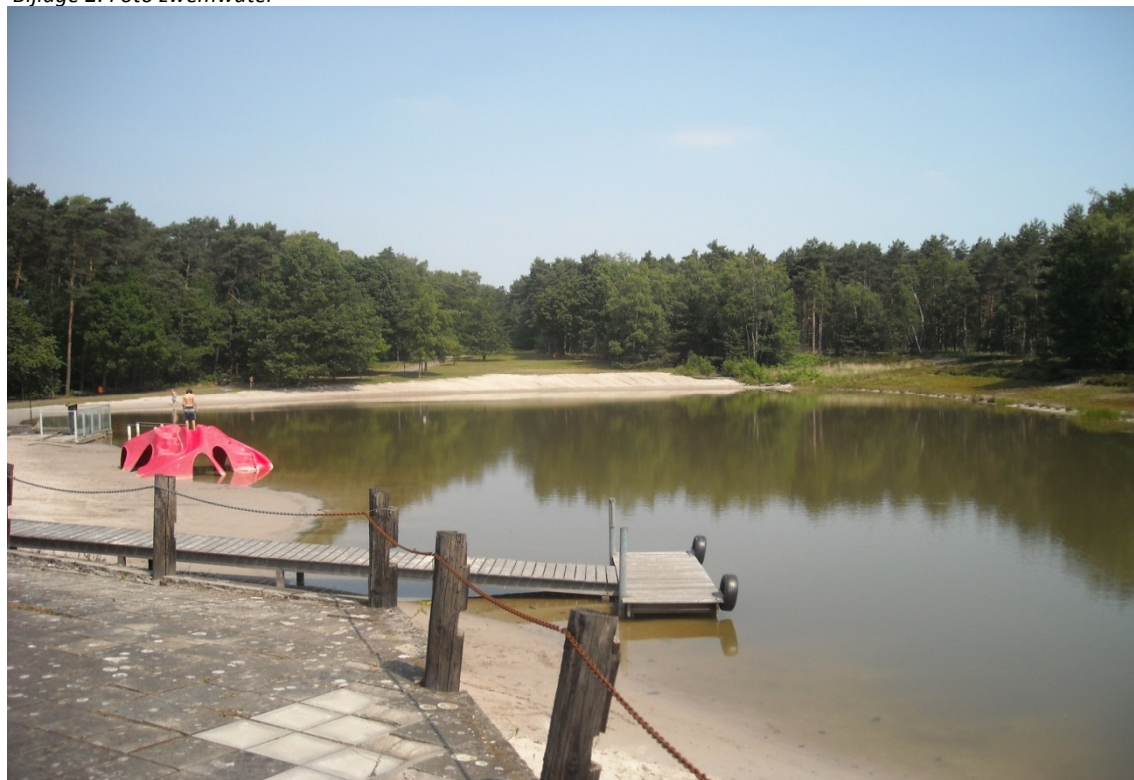
Bijlage 2: Foto zwemwater

| | Beschrijving |
|---|---|
| Andere gegevens bekomen bij veldbezoek | Er zijn geen ondergedoken waterplanten zichtbaar. Op de oostelijke oever ontwikkelt zich riet. Er zijn kikkers aanwezig in de vijver. |
