## Zwemwaterprofiel De Mosten Hoogstraten

Naam zwemwater: De Mosten  
Datum eerste opmaak profiel: 1/09/2009  
Opmaker profiel: Joachim Pelicaen  
Aantal meetpunten (1->4) 1  
Datum veldbezoek: 25/05/2009

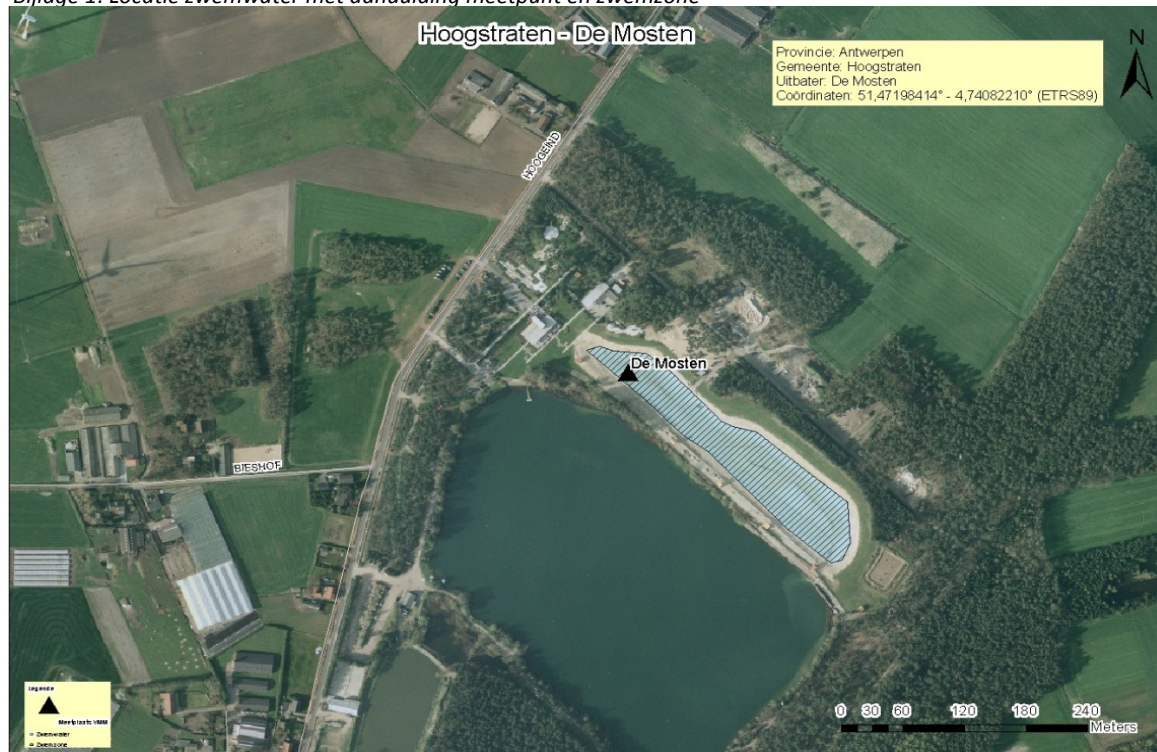
Bijlage 1: Locatie zwemwater met aanduiding meetpunt en zwemzone

| | Beschrijving |
|---|---|
| Beschrijving meetpunt | Het meetpunt is gelegen in het midden van de vijver. |

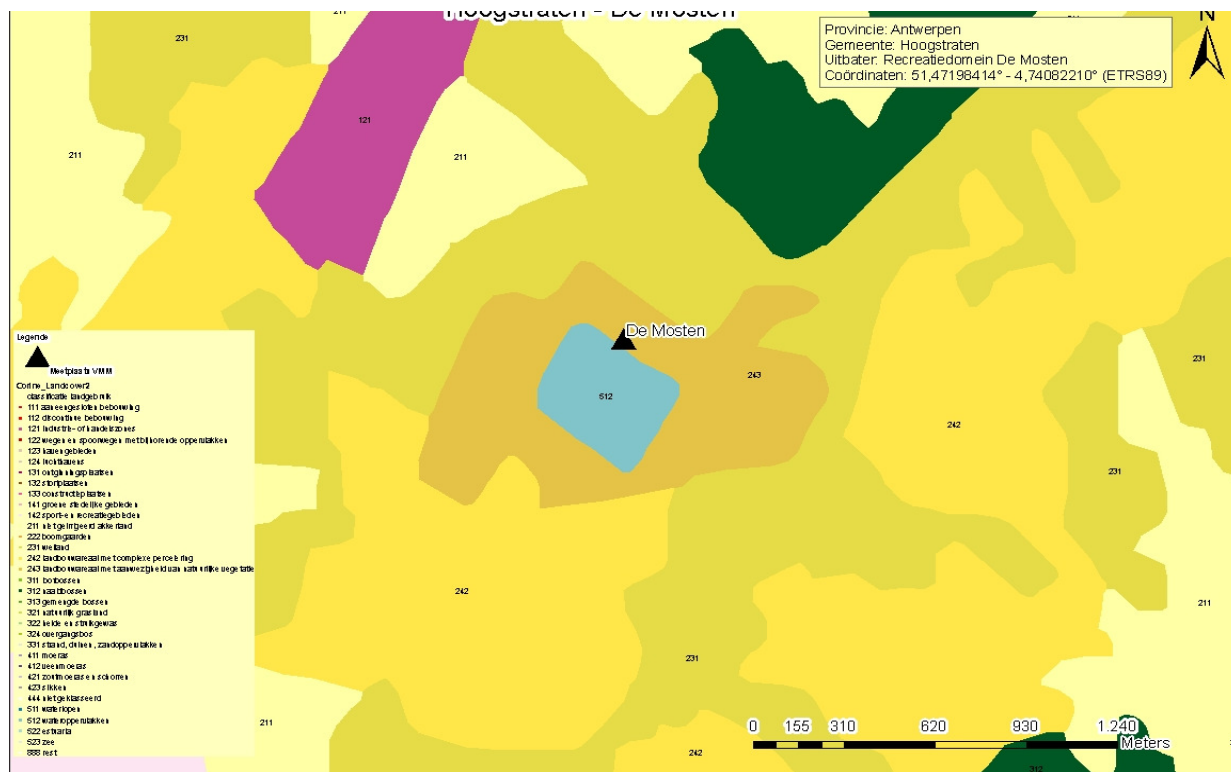
Bijlage 3: Landgebruik in het beïnvloedingsgebied.

| | Beschrijving |
|---|---|
| Landgebruik in het beïnvloedingsgebied (CORINE landcover) | Landbouwareaal met complexe perceling, landbouwareaal met aanwezigheid natuurlijke vegetatie, weiland, niet - geïrrigeerd akkerland, weiland, wateroppervlakken, naaldbossen en industrie - of handelszone. |

| | Beschrijving |
|---|---|
| Beïnvloedingsgebied | De vijver ontvangt enkel water uit de visvijver. Het beïnvloedingsgebied kan dus beperkt worden tot de onmiddellijke omgeving van deze twee vijvers. |

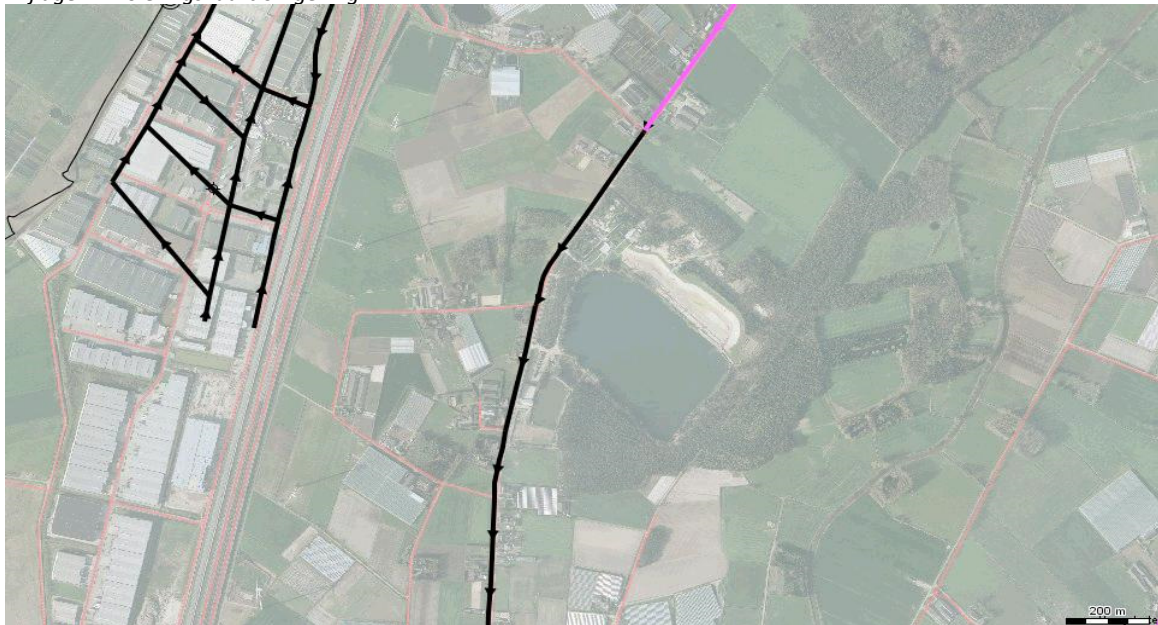
Bijlage 7: Rioleringskaart omgeving.

In het midden van bovenstaande figuur is de zwemvijver zichtbaar. De dikke zwarte en roze lijnen zijn rioleringen; de dunne zwarte lijn is de grens met Nederland.

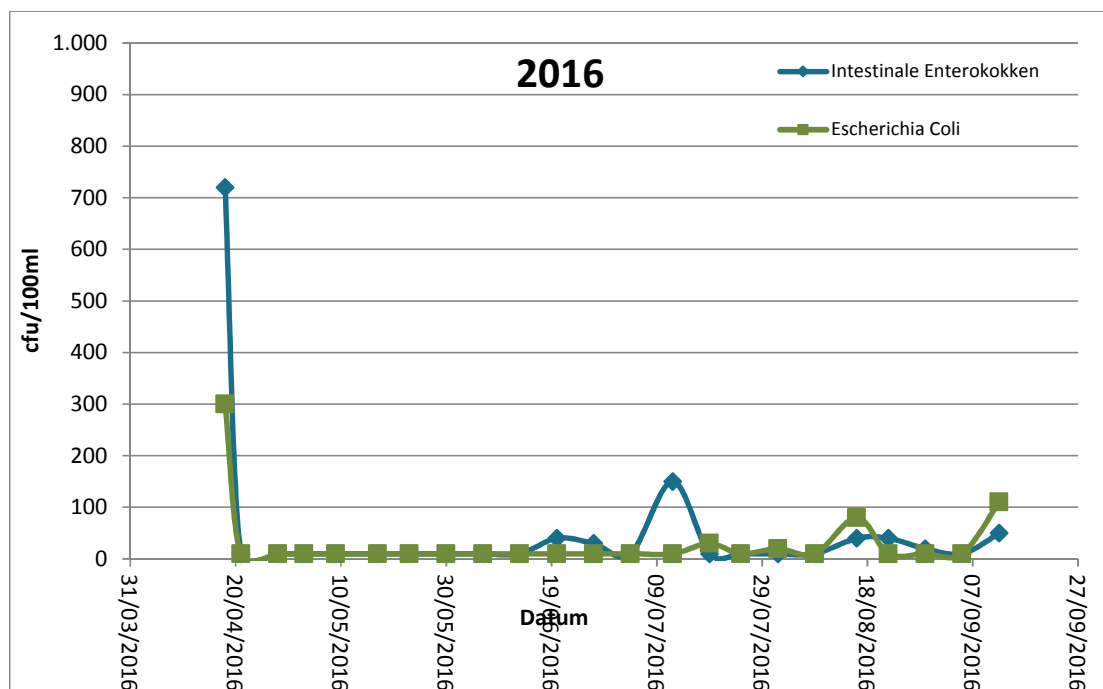
In de tabel worden de resultaten van de bacteriologische metingen weergegeven. In de laatste drie kolommen worden gegevens over het weer van de drie voorafgaande dagen gegeven, namelijk respectievelijk totale neerslag, gemiddelde dagtemperatuur, totale instalingsflux. Bij het staal dat genomen werd voor het badseizoen werd een kortstondige overschrijding voor intestinale enterokokken vastgesteld.

| | Beschrijving |
|---|---|
| Overschrijdingen bacteriële normen: | Op 18/04/2016 was er een overschrijding van de norm voor 'zeer goede' kwaliteit voor de parameter Intestinale Enterokokken vastgesteld. De vijver was nog niet open voor het publiek. |

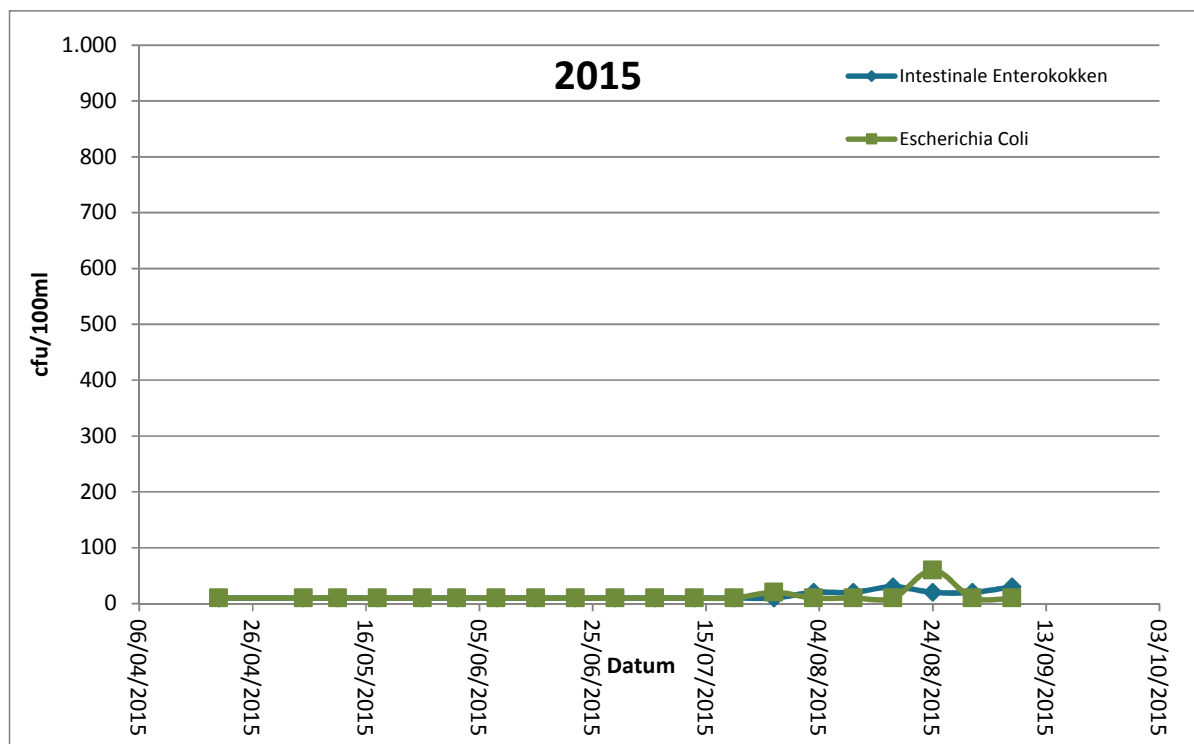
In de tabel worden de resultaten van de bacteriologische metingen weergegeven. In de laatste drie kolommen worden gegevens over het weer van de drie voorafgaande dagen gegeven, namelijk respectievelijk totale neerslag, gemiddelde dagtemperatuur, totale instralingsflux. Alle resultaten voldoen aan de normen.

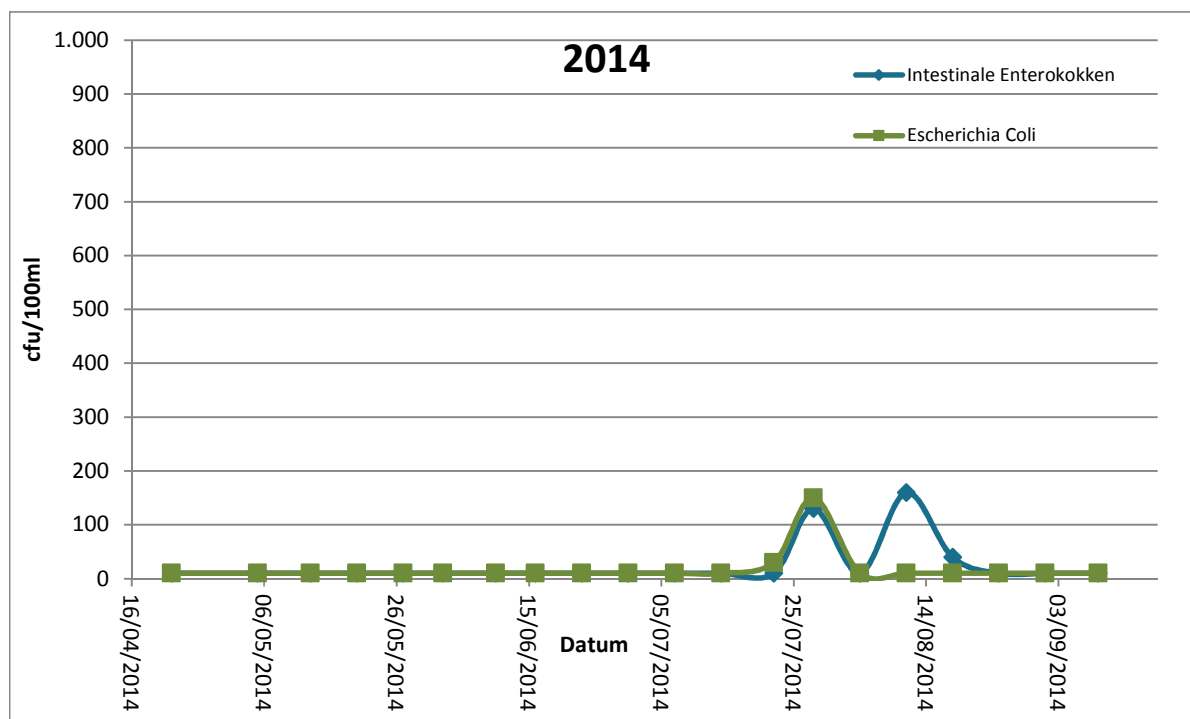
In de tabel worden de resultaten van de bacteriologische metingen weergegeven. In de laatste drie kolommen worden gegevens over het weer van de drie voorafgaande dagen gegeven, namelijk respectievelijk totale neerslag, gemiddelde dagtemperatuur, totale instralingsflux. Alle resultaten voldoen aan de normen.

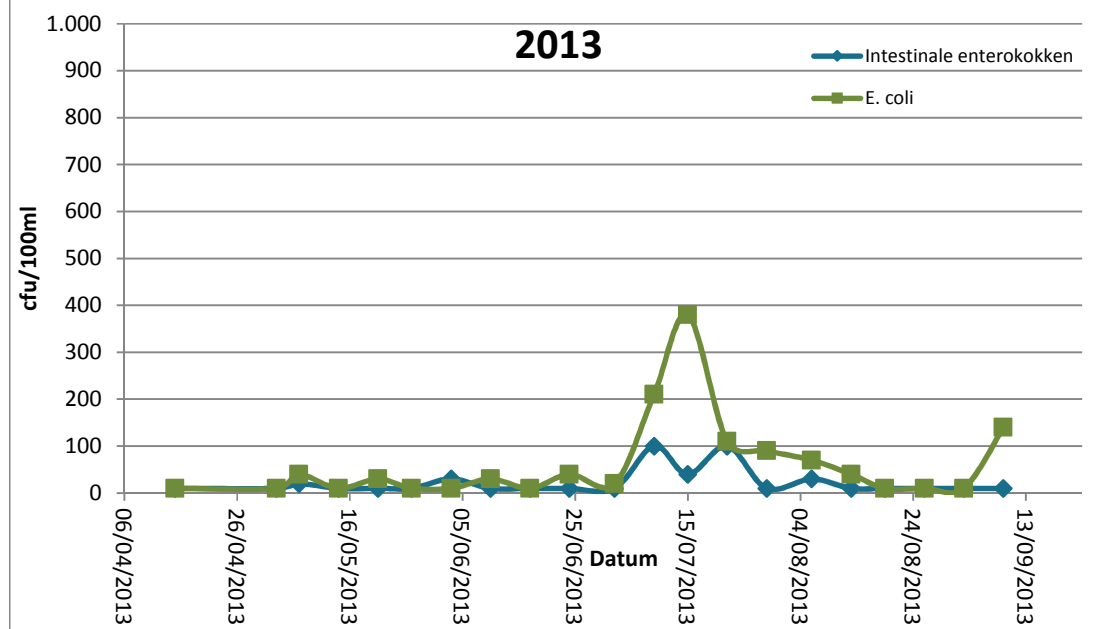
In de tabel worden de resultaten van de bacteriologische metingen weergegeven. In de laatste drie kolommen worden gegevens over het weer van de drie voorafgaande dagen gegeven, namelijk respectievelijk totale neerslag, gemiddelde dagtemperatuur, totale instralingsflux. Alle resultaten voldoen aan de normen die ingesteld zijn om de actuele kwaliteit te beoordelen.
