## Zwemwaterprofiel De Panne Canadezenplein

Naam zwemwater: De Panne Canadezenplein  
 Datum eerste opmaak profiel: 22/02/2011  
 Opmaker profiel: Joachim Pelicaen  
 Aantal meetpunten (1->4): 1  
 Datum veldbezoek: 13/08/2010

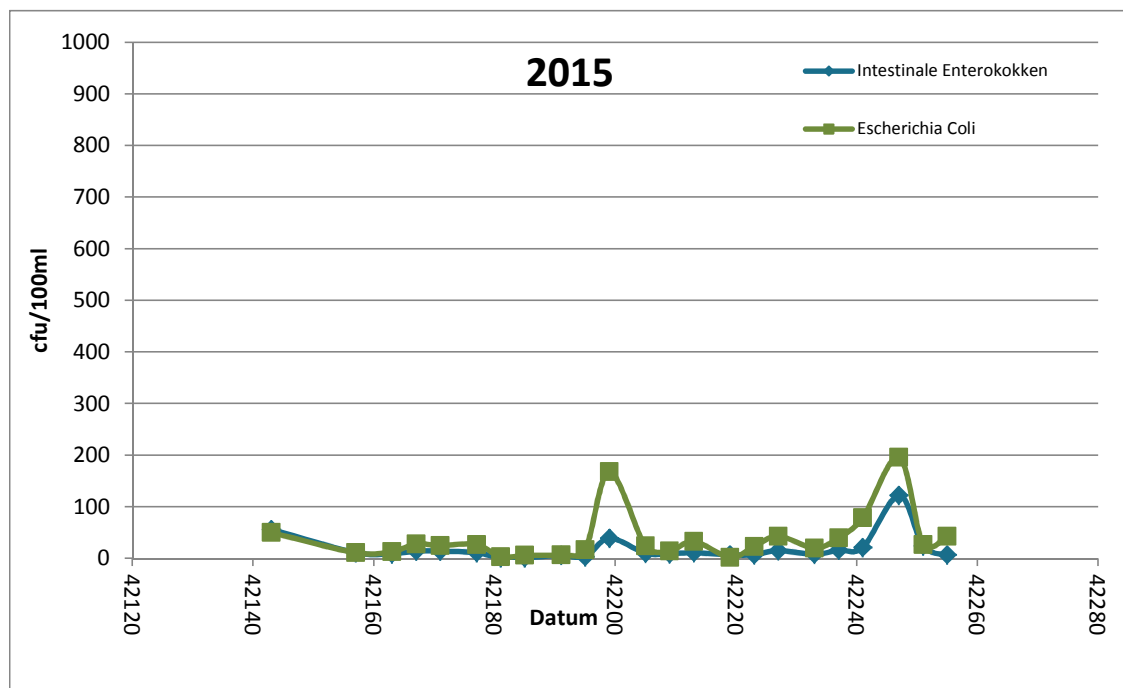
In de tabel worden de resultaten van de bacteriologische metingen weergegeven. In de laatste drie kolommen worden gegevens over het weer van de drie voorafgaande dagen gegeven, namelijk respectievelijk totale neerslag, gemiddelde dagtemperatuur, totale instralingsflux. Alle resultaten voldoen aan de normen.

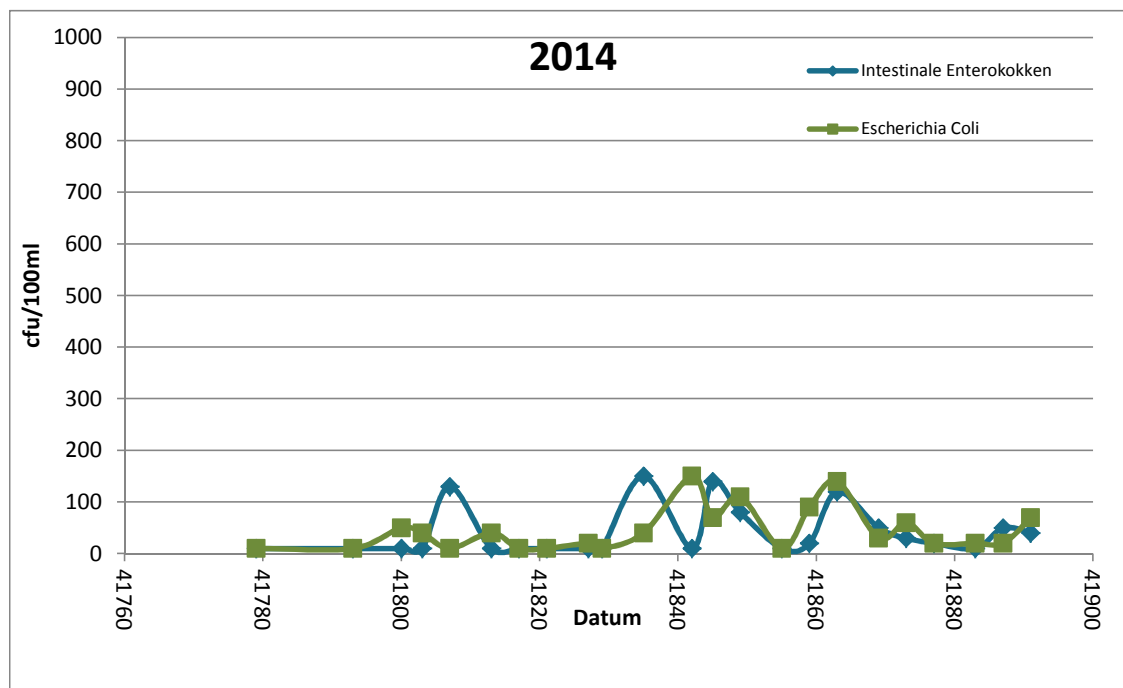
In de tabel worden de resultaten van de bacteriologische metingen weergegeven. In de laatste drie kolommen worden gegevens over het weer van de drie voorafgaande dagen gegeven, namelijk respectievelijk totale neerslag, gemiddelde dagtemperatuur, totale instralingsflux. Alle resultaten voldoen aan de normen.

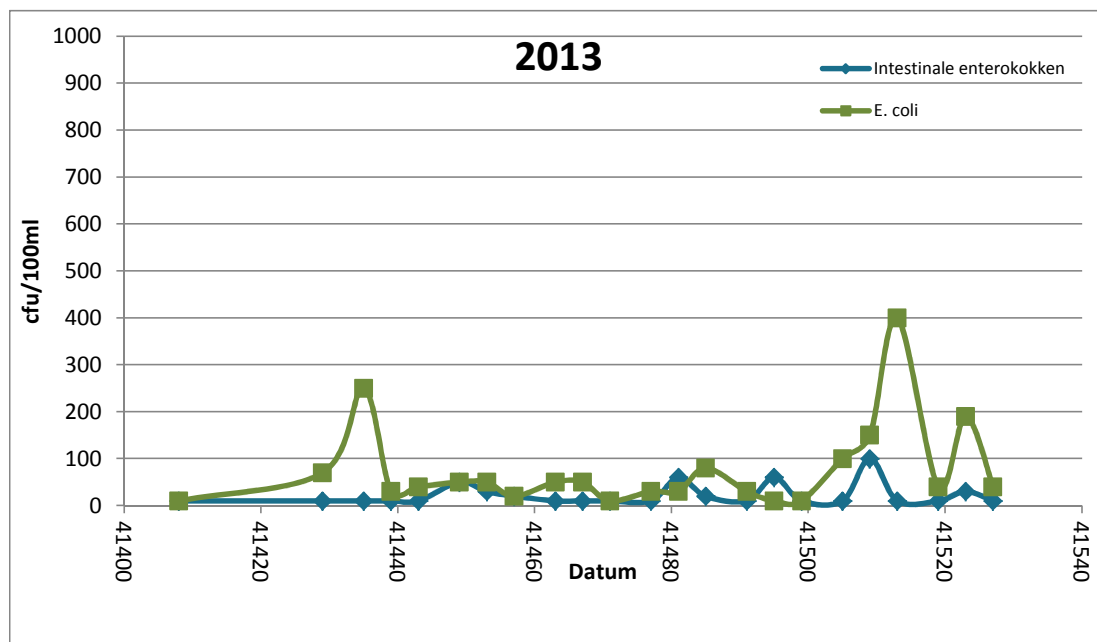
In de tabel worden de resultaten van de bacteriologische metingen weergegeven. In de laatste drie kolommen worden gegevens over het weer van de drie voorafgaande dagen gegeven, namelijk respectievelijk totale neerslag, gemiddelde dagtemperatuur, totale instralingsflux. Alle resultaten voldoen aan de normen die ingesteld zijn om de actuele kwaliteit te beoordelen.

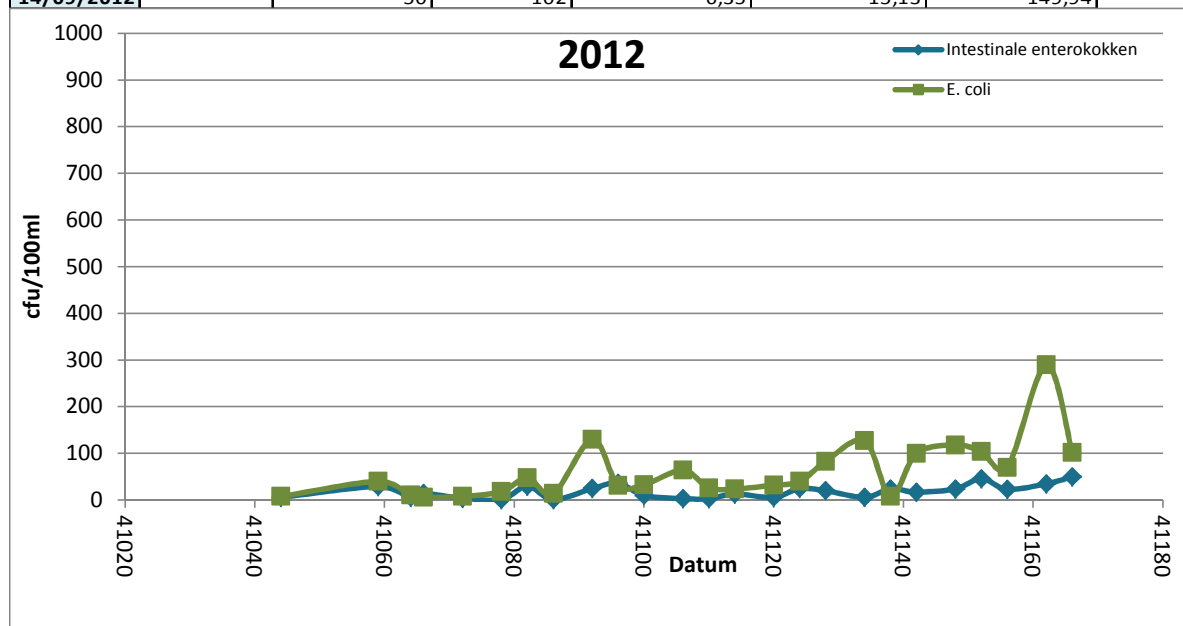
In de tabel worden de resultaten van de bacteriologische metingen weergegeven. In de laatste drie kolommen worden gegevens over het weer van de drie voorafgaande dagen gegeven, namelijk respectievelijk totale neerslag, gemiddelde dagtemperatuur, totale instralingsflux. Alle resultaten voldoen aan de normen die ingesteld zijn om de actuele kwaliteit te beoordelen.
