## Zwemwaterprofiel Vosselare Put Deinze

Naam zwemwater: Vosselare Put  
 Datum eerste opmaak profiel: 28/08/2009  
 Opmaker profiel: Joachim Pelicaen  
 Aantal meetpunten (1->4) 1  
 Datum veldbezoek: 31/07/2009

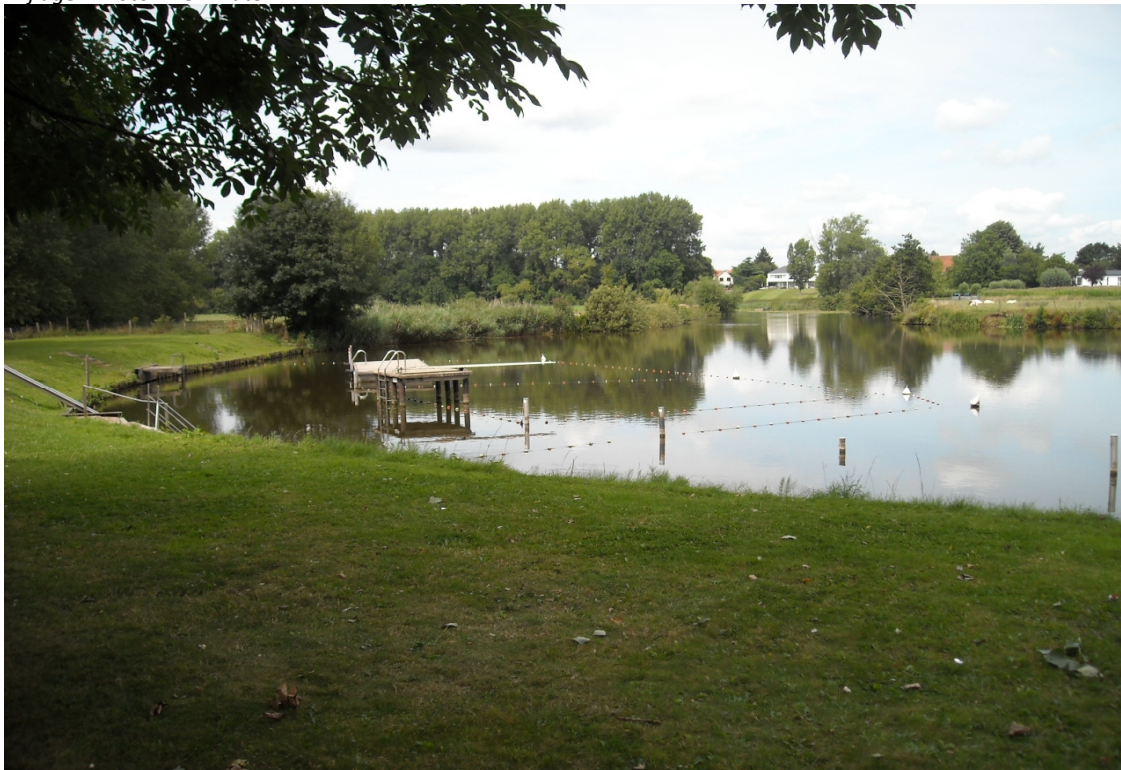
Bijlage 2: Foto zwemwater

| | Beschrijving |
|---|---|
| Algemeen uitzicht van de omgeving | De ligweide en omgeving is zeer verzorgd en onderhouden. Er is geen zwerfvuil aanwezig, enkel wat vogelfeces op steigers en duikplank in het water. |
