## Zwemwaterprofiel Diepvennen Londerzeel

Naam zwemwater: Diepvennen  
Datum eerste opmaak profiel: 30/04/2009  
Opmaker profiel: Joachim Pelicaen  
Aantal meetpunten (1->4) 1  
Datum veldbezoek: 24/04/2009

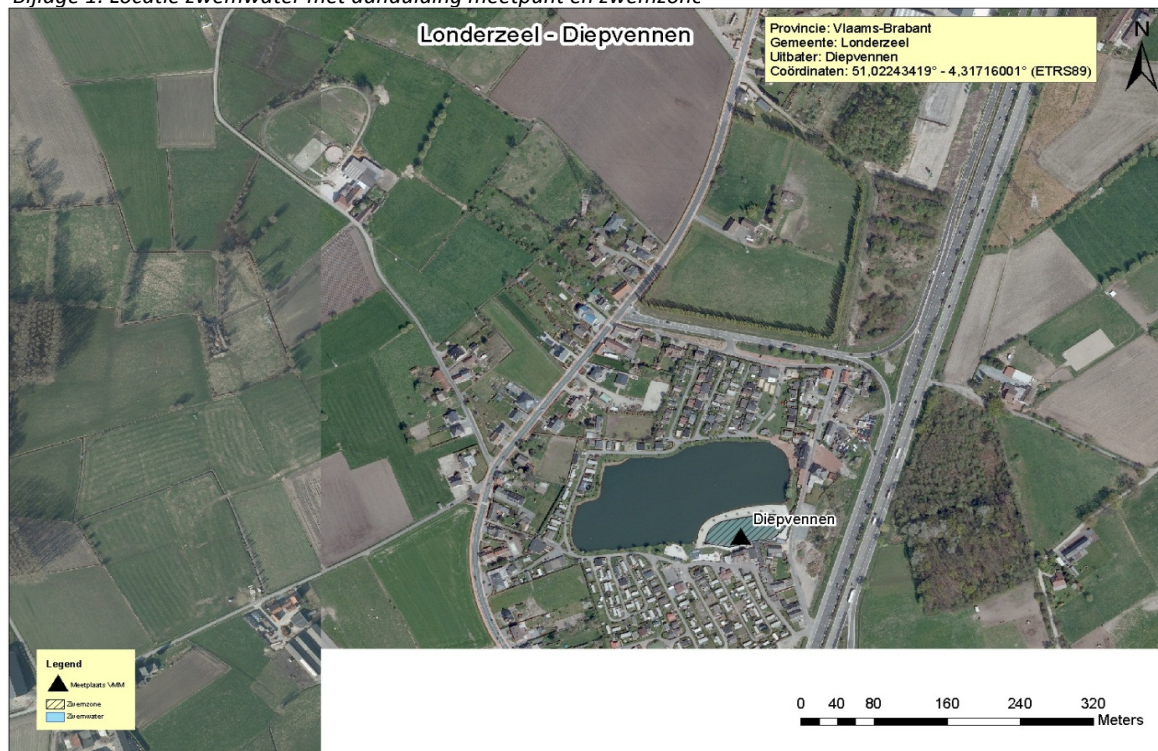
Bijlage 1: Locatie zwemwater met aanduiding meetpunt en zwemzone

| | Beschrijving |
|---|---|
| Beschrijving meetpunt | Ter hoogte van het trapje om het water te betreden. |

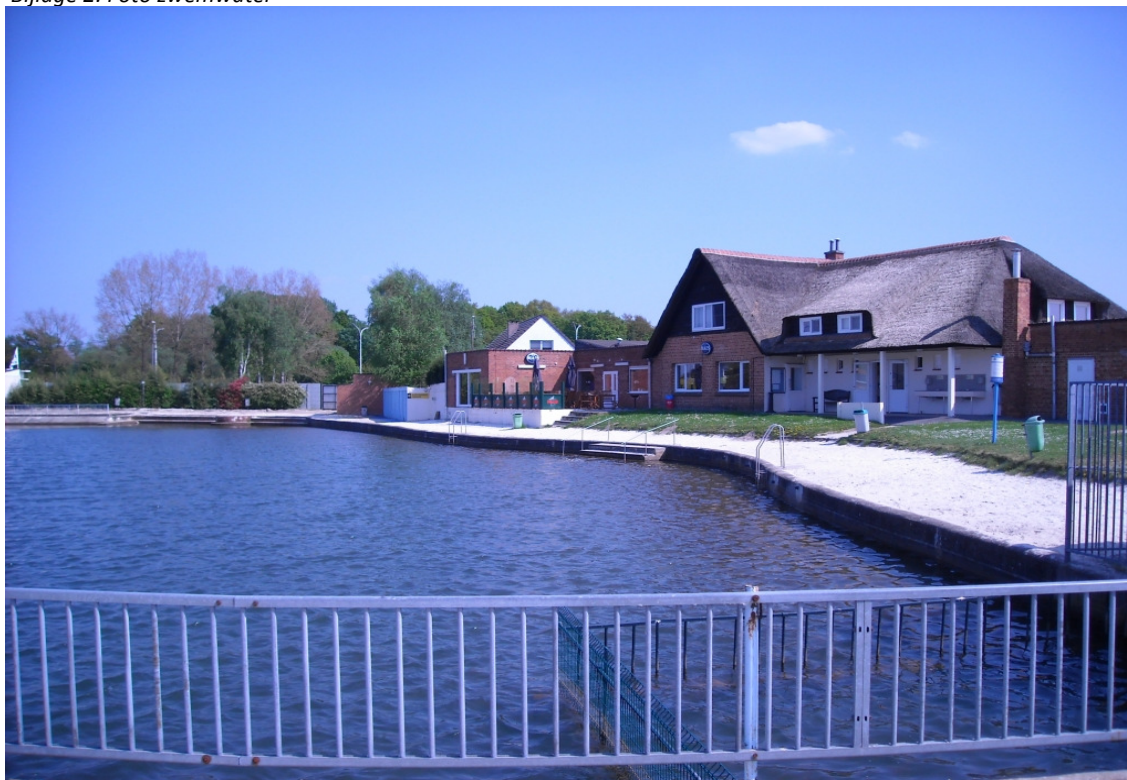
Bijlage 2: Foto zwemwater

| | Beschrijving |
|---|---|
| Korte beschrijving zwemwater en strand | Diepvennen in Londerzeel is een kustmatig aangelegde vijver die omgeven is met betonnen wanden en waarvan de bodem deels beton, deels zand is. De diepte neemt geleidelijk toe en bedraagt maximaal 2,3m. De vijver wordt omgeven door een zandstrand. Het meetpunt is gelegen aan het trapje waar de meeste bezoekers in het water komen. |

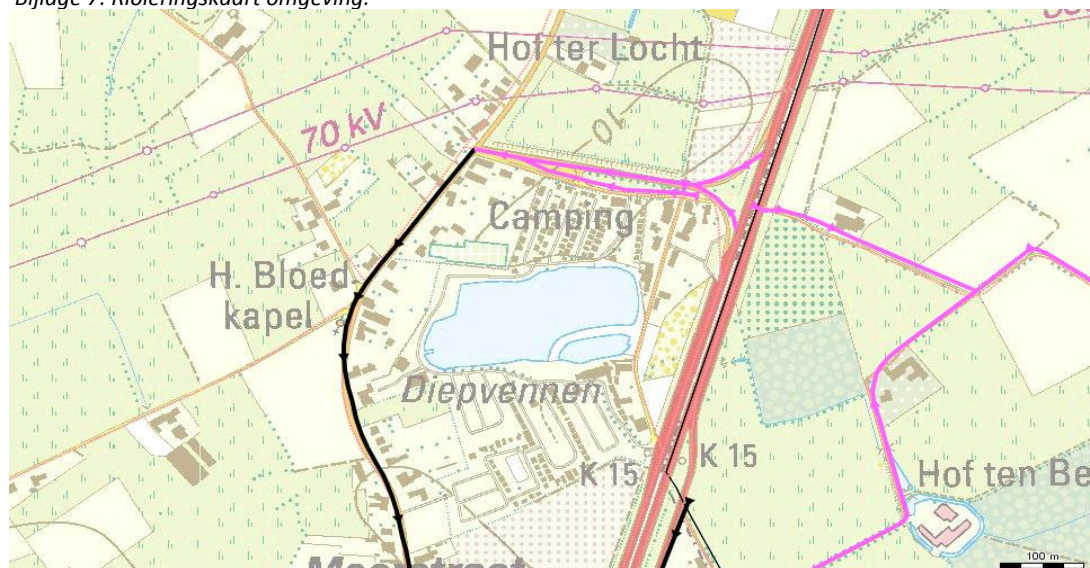
Bijlage 7: Rioleringskaart omgeving.

In het midden van bovenstaande afbeelding is de vijver en de camping zichtbaar. De smalle zwarte lijn is een gemeentegrens. De dikke zwarte en roze lijnen zijn de rioleringsbuizen.

| Lozingspunten / overstorten riolering | Geen, alle overstorten richting riolering zijn volledig afgesloten. |
