## Zwemwaterprofiel Familiestrand Postel - Mol

Naam zwemwater: Familiestrand Postel  
 Datum eerste opmaak profiel: 5/10/2009  
 Opmaker profiel: Joachim Pelicaen  
 Aantal meetpunten (1->4) 1  
 Datum veldbezoek: 27/08/2009

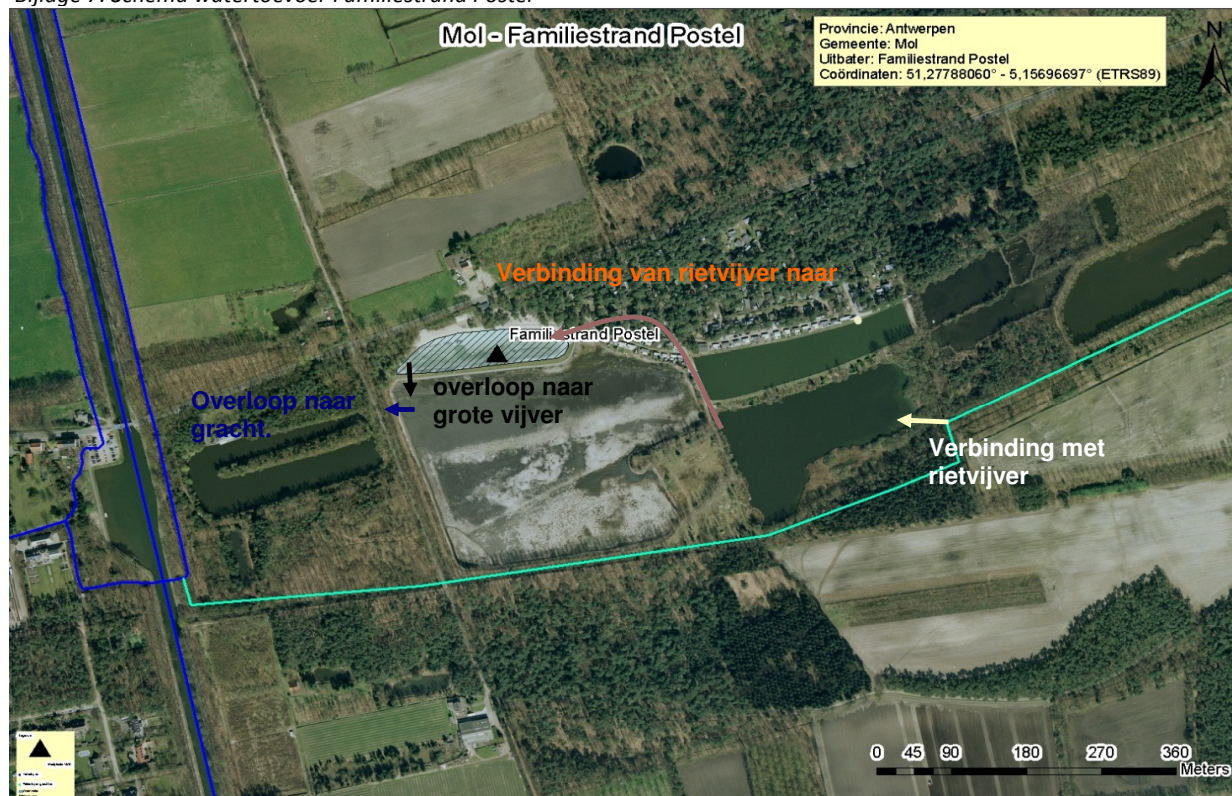
Bijlage 7: Schema watertoevoer Familiestrand Postel

| Peilbeheer (gemalen, inlaat, uitlaat, kwel, sluizen, uitleg over overstorten,...) | Uit een gracht wordt water afgeleid naar een vijver die riet bevat. Hieruit wordt het water eerst door buizen en later door middel van een open gracht naar de zwemvijver gebracht waar het inkomt via drie fonteinen in de noordoostelijke hoek. In de zuidwestelijke hoek is een overloop aanwezig naar de grote vijver die dan weer een overloop naar de gracht heeft. De hoeveelheid inkomend water wordt handmatig geregeld door middel van het plaatsen van schotten (zie schema bijlage 7). |
