## Zwemwaterprofiel Heidestrand Zonhoven

Naam zwemwater: Heidestrand  
 Datum eerste opmaak profiel: 13/10/2009  
 Opmaker profiel: Joachim Pelicaen  
 Aantal meetpunten (1->4): 1  
 Datum veldbezoek: 15/06/2009

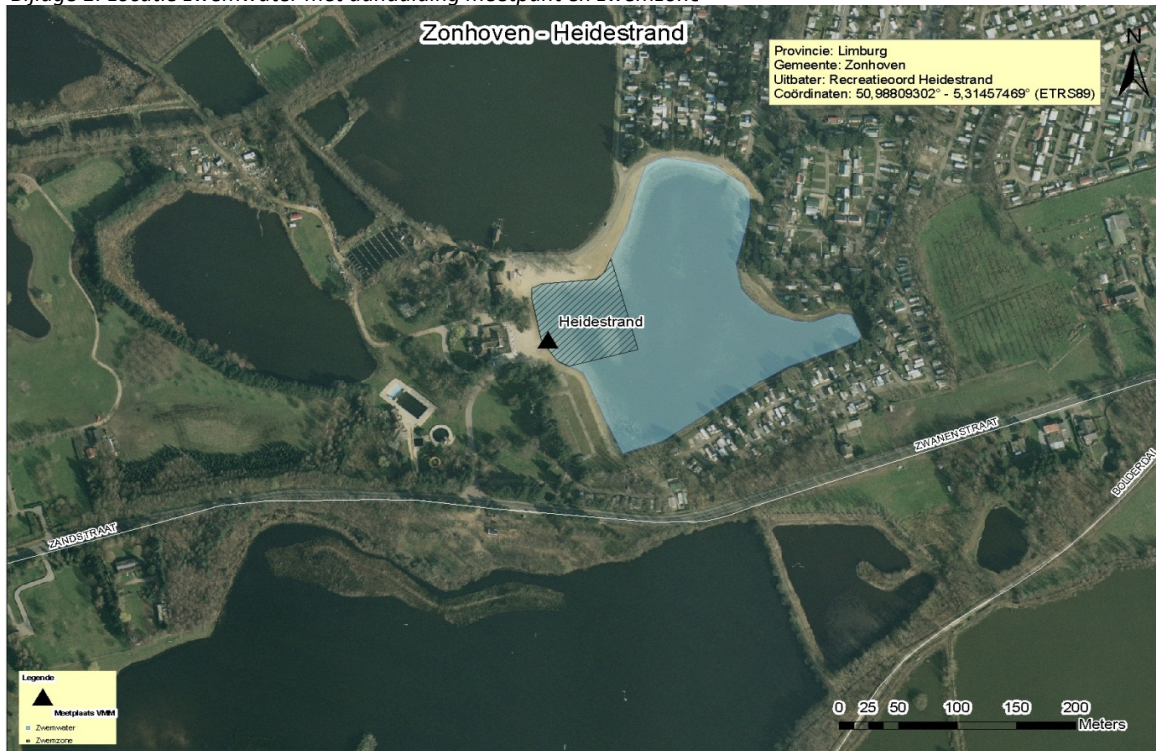
Bijlage 1: Locatie zwemwater met aanduiding meetpunt en zwemzone

| | Beschrijving |
|---|---|
| Beschrijving meetpunt | Het meetpunt is gelegen in het midden van het strand. |
