## Zwemwaterprofiel Hoge Dijk Koksijde

Naam zwemwater: Koksijde Hoge Dijk  
 Datum eerste opmaak profiel: 21/03/2011  
 Opmaker profiel: Joachim Pelicaen  
 Aantal meetpunten (1->4): 1  
 Datum veldbezoek: 13/08/2010

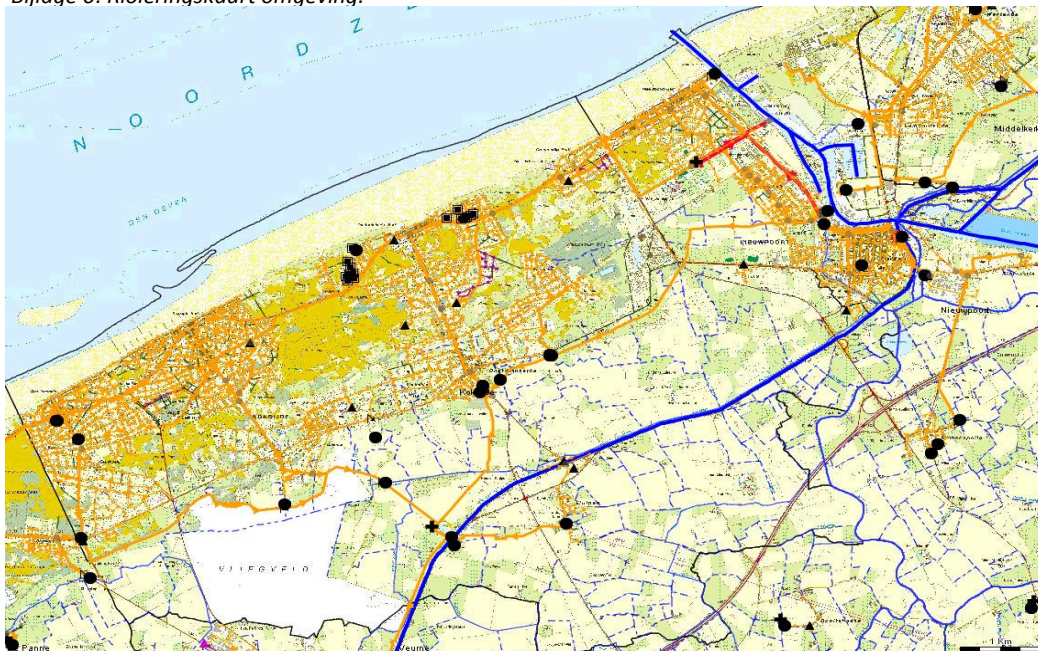
Bijlage 6: Rioleringskaart omgeving.

Op bovenstaande kaart zijn de rioleringsplannen van een deel van het stroomgebied van de ijzer te zien. In de havengeul zelf zijn 2 overstorten en een uitlaat van ongezuiverd water. Daarnaast zijn er nog verschillende andere uitlaten die zich achter het sluisencomplex bevinden.

| | Beschrijving |
|---|---|
| Andere relevante informatie of andere relevante kaarten / figuren | Zie bijlage 6, rioleringkaarten omgeving en bijlage 7: hydromorfologie omgeving. |

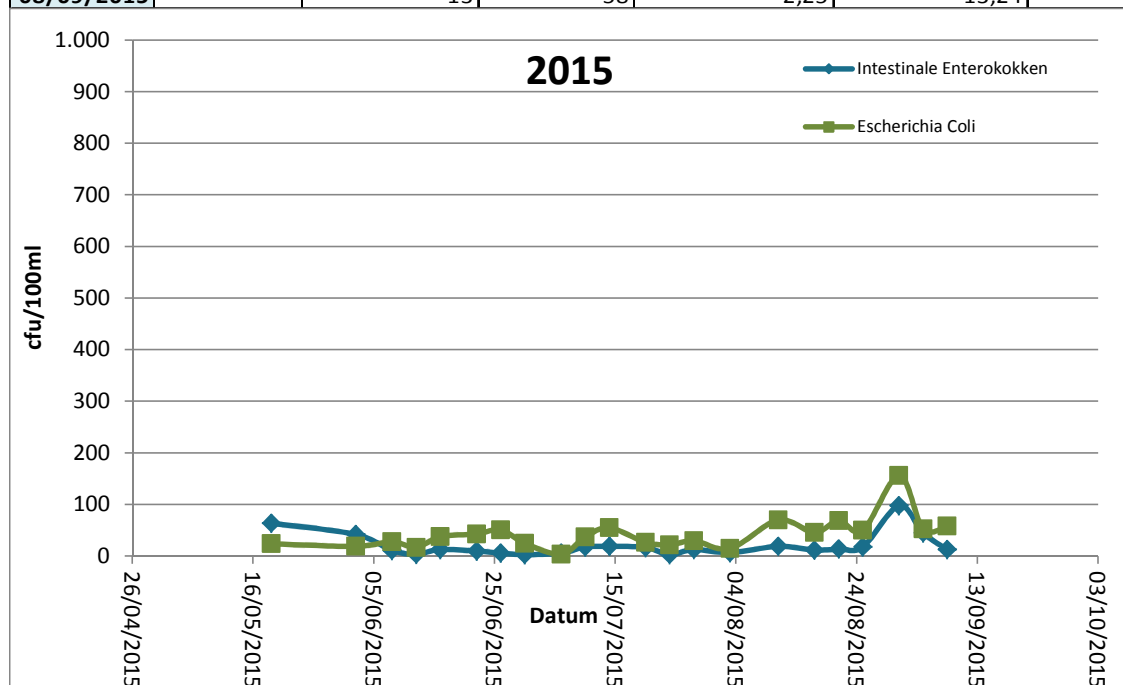
In de tabel worden de resultaten van de bacteriologische metingen weergegeven. In de laatste drie kolommen worden gegevens over het weer van de drie voorafgaande dagen gegeven, namelijk respectievelijk totale neerslag, gemiddelde dagtemperatuur, totale instralingsflux. Alle resultaten voldoen aan de normen.

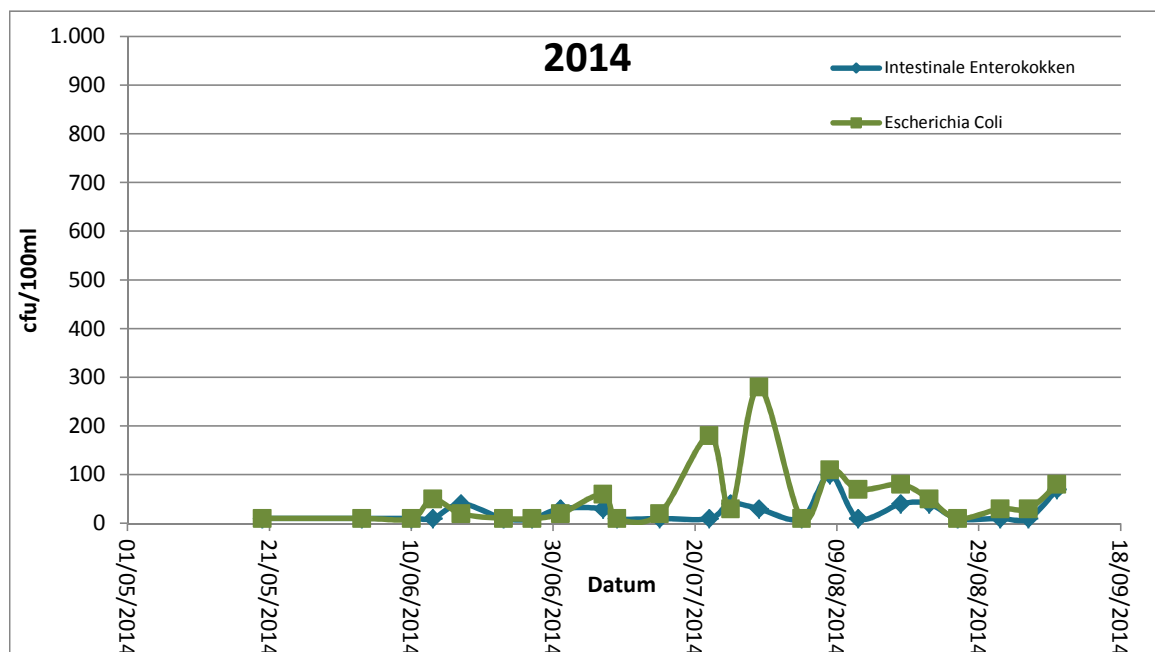
In de tabel worden de resultaten van de bacteriologische metingen weergegeven. In de laatste drie kolommen worden gegevens over het weer van de drie voorafgaande dagen gegeven, namelijk respectievelijk totale neerslag, gemiddelde dagtemperatuur, totale instralingsflux. Alle resultaten voldoen aan de normen.

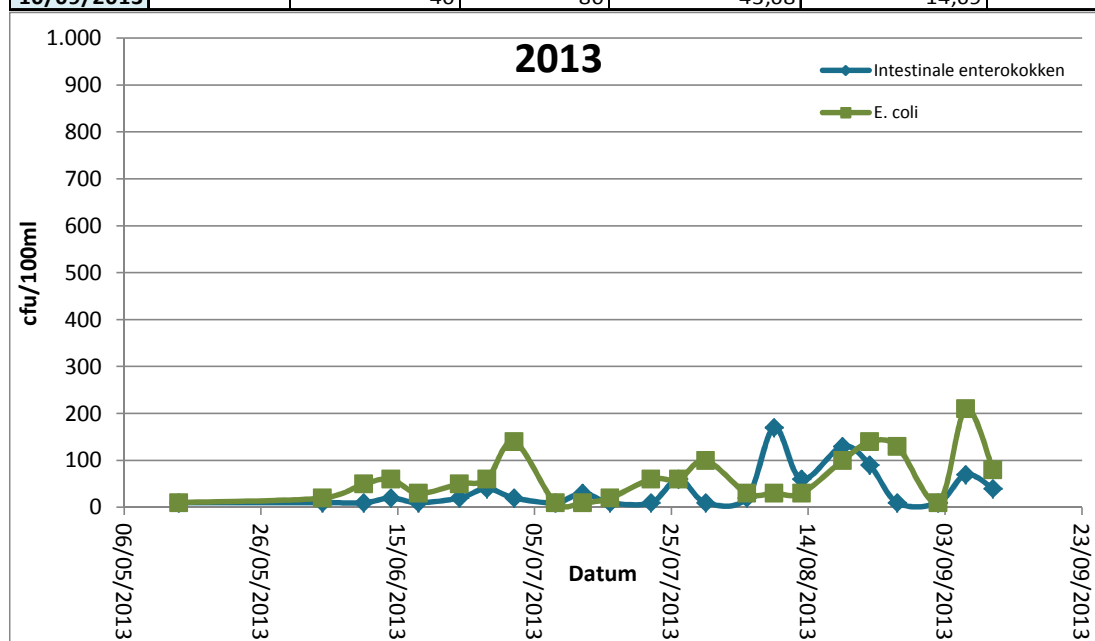
In de tabel worden de resultaten van de bacteriologische metingen weergegeven. In de laatste drie kolommen worden gegevens over het weer van de drie voorafgaande dagen gegeven, namelijk respectievelijk totale neerslag, gemiddelde dagtemperatuur, totale instalingsflux. Alle resultaten voldoen aan de normen die ingesteld zijn om de actuele kwaliteit te beoordelen.

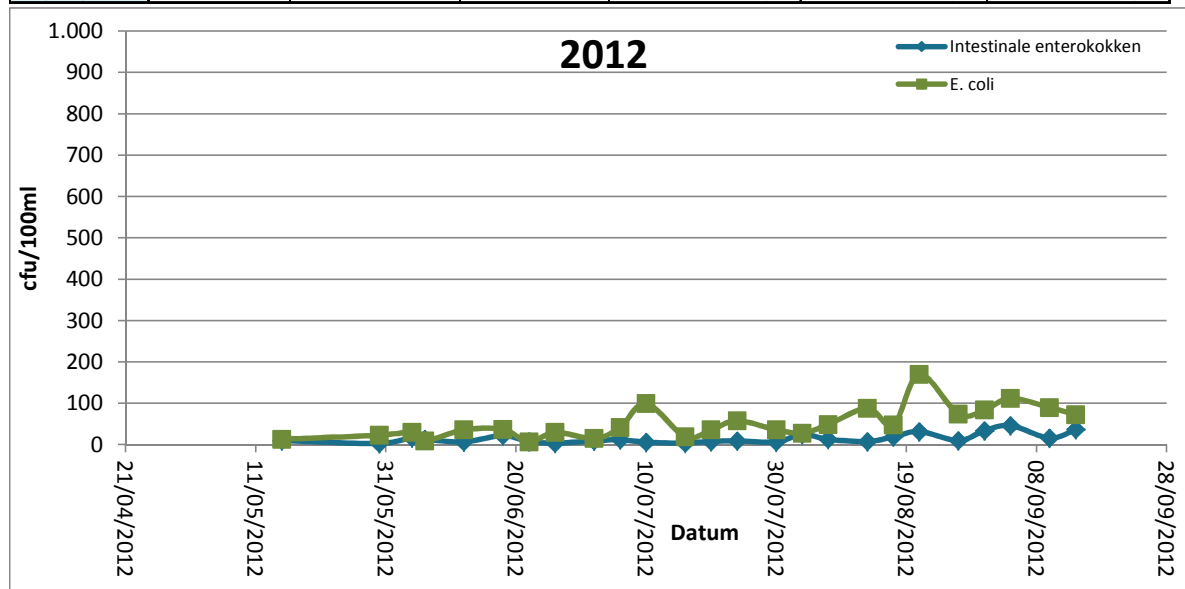
In de tabel worden de resultaten van de bacteriologische metingen weergegeven. In de laatste drie kolommen worden gegevens over het weer van de drie voorafgaande dagen gegeven, namelijk respectievelijk totale neerslag, gemiddelde dagtemperatuur, totale instralingsflux. Alle resultaten voldoen aan de normen die ingesteld zijn om de actuele kwaliteit te beoordelen.
