## Zwemwaterprofiel Koksijde Ster Der Zee

Naam zwemwater: Koksijde Ster Der Zee  
 Datum eerste opmaak profiel: 18/03/2011  
 Opmaker profiel: Joachim Pelicaen  
 Aantal meetpunten (1->4): 1  
 Datum veldbezoek: 13/08/2010

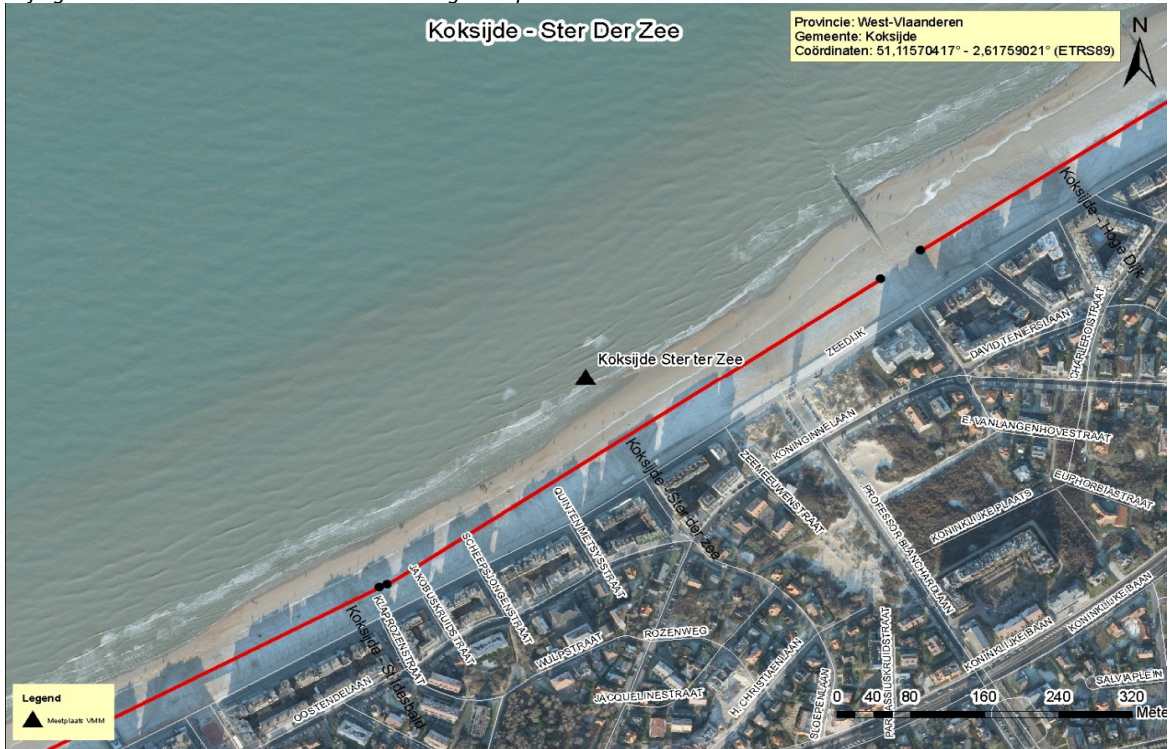
Bijlage 1: Locatie zwemwater met aanduiding meetpunt en zwemzone

| | Beschrijving |
|---|---|
| Beschrijving meetpunt | Het meetpunt is gelegen in het midden van de badzone, ter hoogte van de sloepenlaan. |

| | Beschrijving |
|---|---|
| Kaart locatie (aanduiden meetpunt) | Zie bijlage 1 voor locatie zwemwater met aanduiding meetpunt en zwemzone en bijlage 4 voor locatie zwemwater binnen Vlaamse bekkenstructuur. |

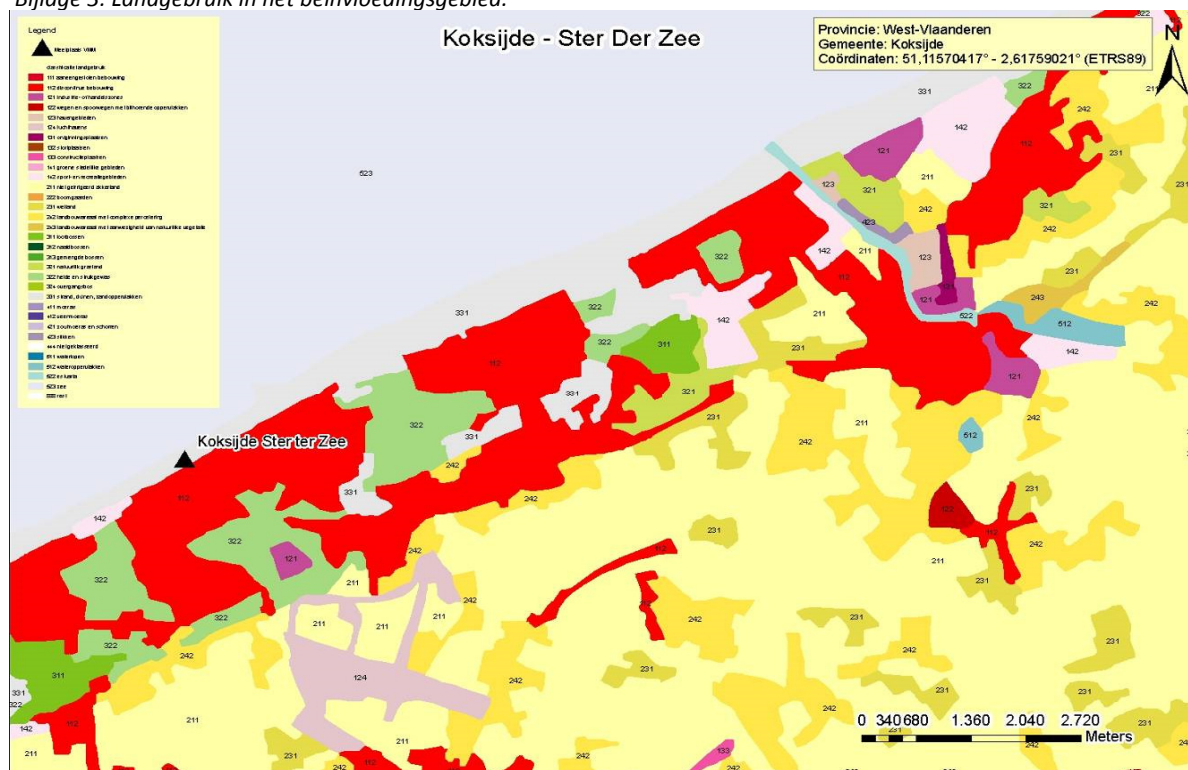
Bijlage 3: Landgebruik in het beïnvloedingsgebied.

| | Beschrijving |
|---|---|
| Landgebruik in het beïnvloedingsgebied (CORINE landcover) | Voornamelijk landbouwgebied, bebouwde oppervlakte, heide en struikgewas en strand; duin en zandoppervlakken. |

| | Beschrijving |
|---|---|
| Beïnvloedingsgebied | De waterkwaliteit in deze badzone kan beïnvloedt worden door de monding van de IJzer (8km oostelijk). Het beïnvloedingsgebied wordt uitgebreid met een stroomopwaarts gedeelte. |
| Kaart beïnvloedingsgebied | Zie bijlage 3. |

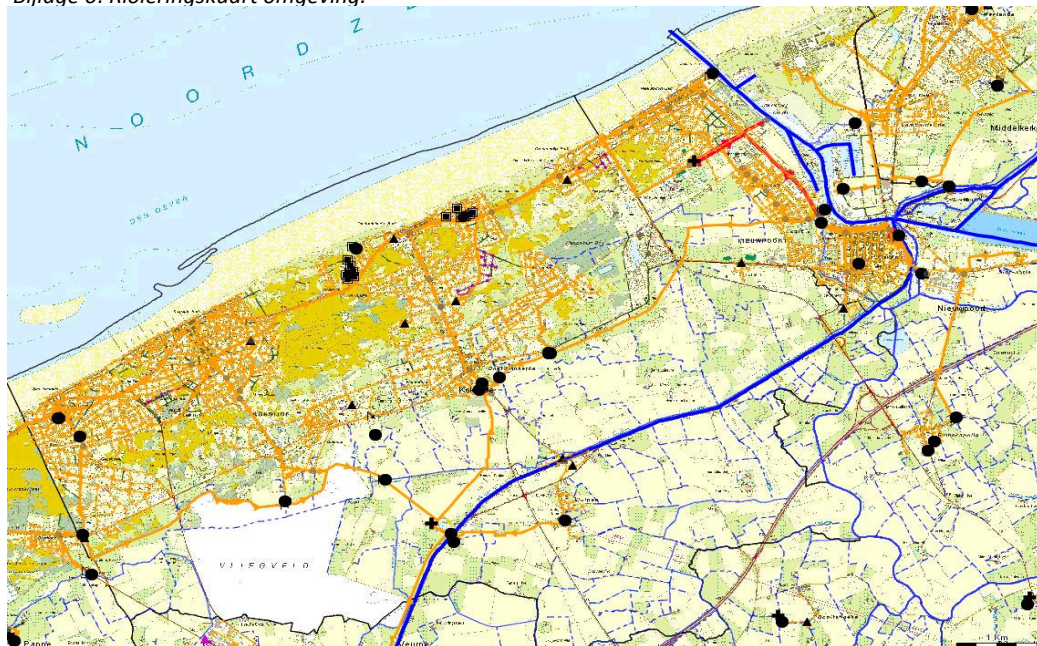
Bijlage 6: Rioleringskaart omgeving.

Op bovenstaande kaart zijn de rioleringsplannen van een deel van het stroomgebied van de ijzer te zien. In de havengeul zelf zijn 2 overstorten en een uitlaat van ongezuiverd water. Daarnaast zijn er nog verschillende andere uitlaten die zich achter het sluisencomplex bevinden.

| bron 1 | Beschrijving |
|---|---|
| Verbindingen met andere waterlichamen | Monding van de IJzer (waterlichaam VL05_15). In dit waterlichaam bevindt zich ter hoogte van de Lombardsijdestraat een overstort. Daarnaast is er ook ter hoogte van de jachthaven een overstort aanwezig. Verder komen verschillende waterlopen ter hoogte van het sluizencomplex ganzenpoot uit. |

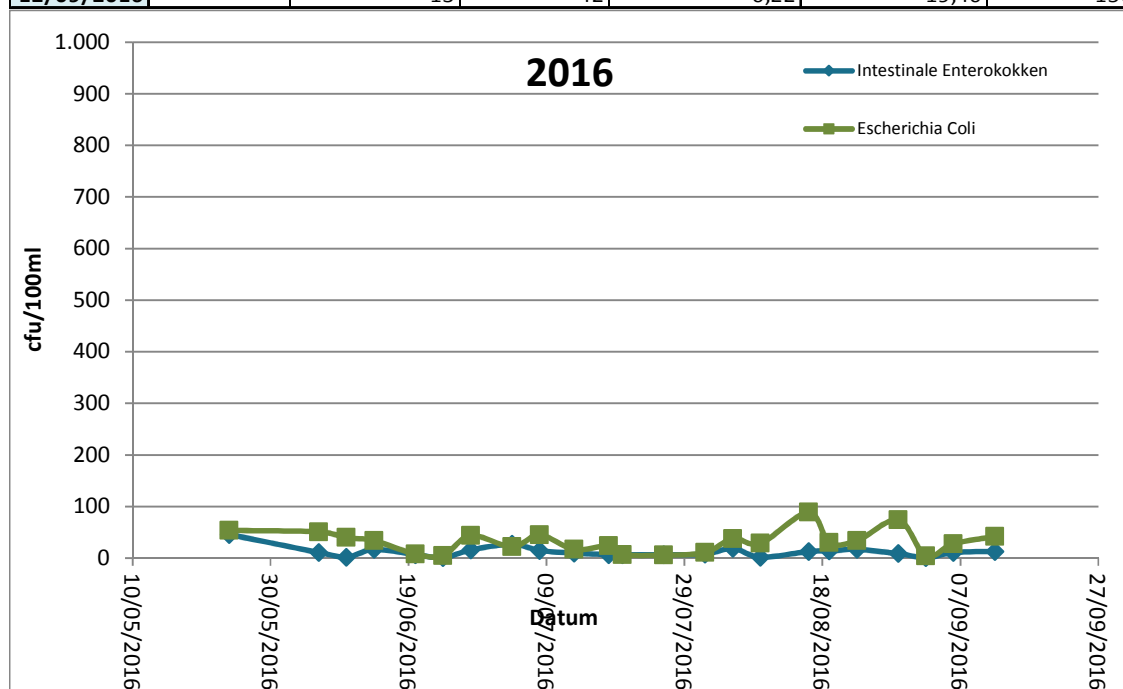
Gegevens 2016:

In de tabel worden de resultaten van de bacteriologische metingen weergegeven. In de laatste drie kolommen worden gegevens over het weer van de drie voorafgaande dagen gegeven, namelijk respectievelijk totale neerslag, gemiddelde dagtemperatuur, totale instralingsflux. Alle resultaten voldoen aan de normen.

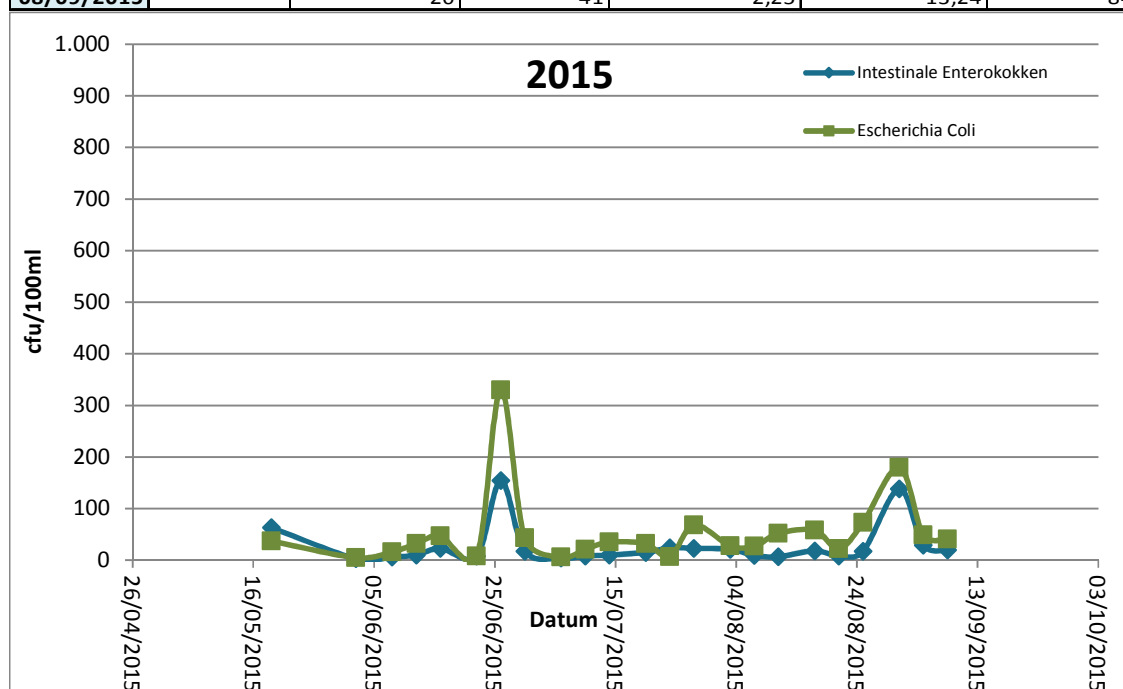
Gegevens 2015:

In de tabel worden de resultaten van de bacteriologische metingen weergegeven. In de laatste drie kolommen worden gegevens over het weer van de drie voorafgaande dagen gegeven, namelijk respectievelijk totale neerslag, gemiddelde dagtemperatuur, totale instralingsflux. Alle resultaten voldoen aan de normen.

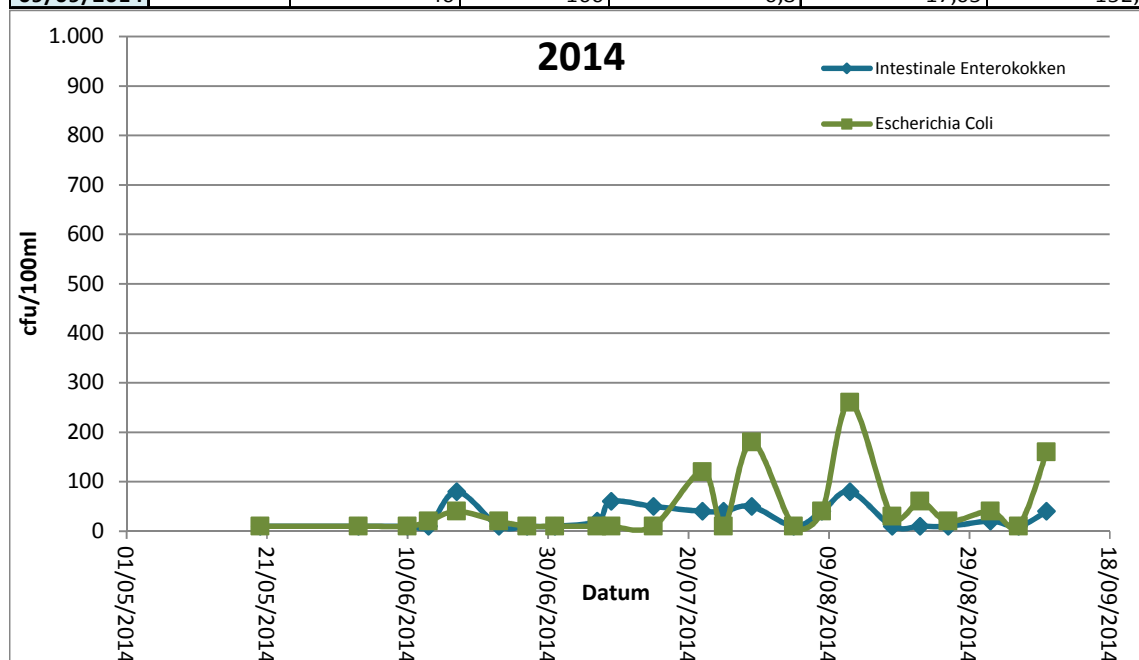
Gegevens 2014:

In de tabel worden de resultaten van de bacteriologische metingen weergegeven. In de laatste drie kolommen worden gegevens over het weer van de drie voorafgaande dagen gegeven, namelijk respectievelijk totale neerslag, gemiddelde dagtemperatuur, totale instralingsflux. Alle resultaten voldoen aan de normen die ingesteld zijn om de actuele kwaliteit te beoordelen. Er werden geen correlaties hoger dan 0,45 met weersomstandigheden gevonden.

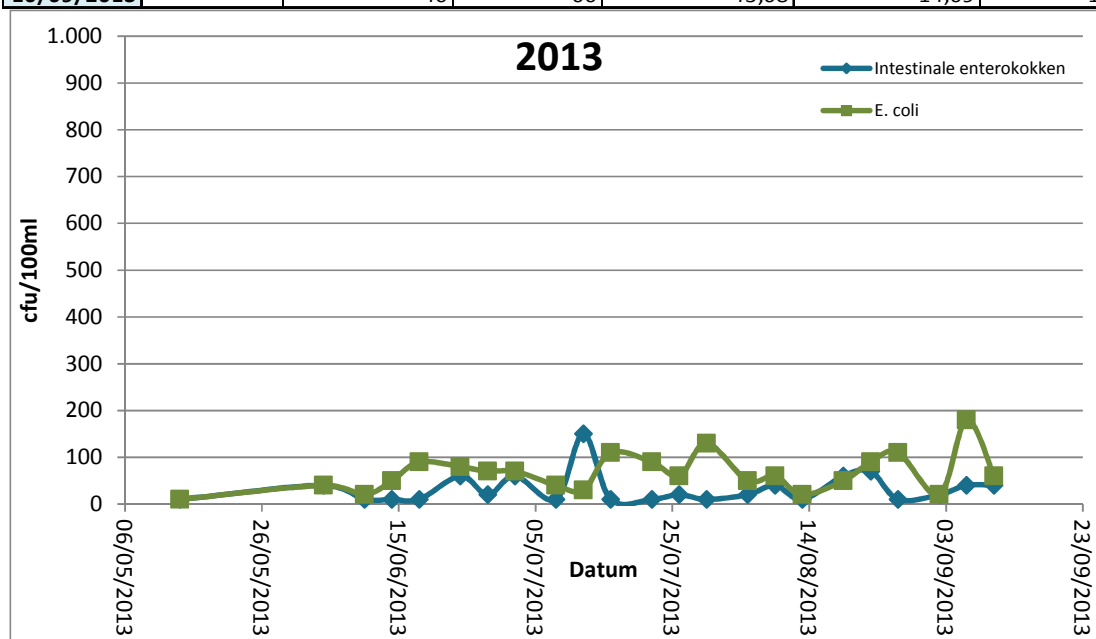
Gegevens 2013:

In de tabel worden de resultaten van de bacteriologische metingen weergegeven. In de laatste drie kolommen worden gegevens over het weer van de drie voorafgaande dagen gegeven, namelijk respectievelijk totale neerslag, gemiddelde dagtemperatuur, totale instralingsflux. Alle resultaten voldoen aan de normen die ingesteld zijn om de actuele kwaliteit te beoordelen.
