## Zwemwaterprofiel Korte Heide Kasterlee

Naam zwemwater: Korte Heide  
 Datum eerste opmaak profiel: 12/10/2009  
 Opmaker profiel: Joachim Pelicaen  
 Aantal meetpunten (1->4): 1  
 Datum veldbezoek: 7/10/2009

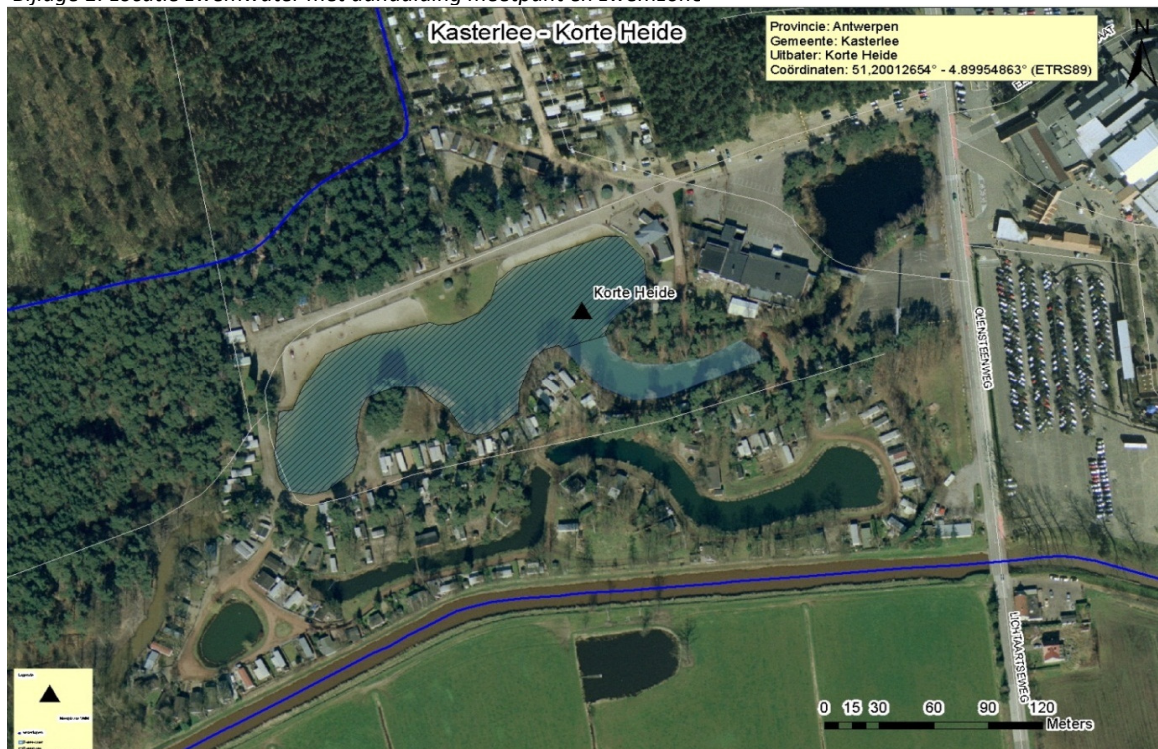
Bijlage 1: Locatie zwemwater met aanduiding meetpunt en zwemzone

| | Beschrijving |
|---|---|
| Beschrijving meetpunt | Het meetpunt is gelegen in het midden van het eerste strand ter hoogte van de cafetaria. |

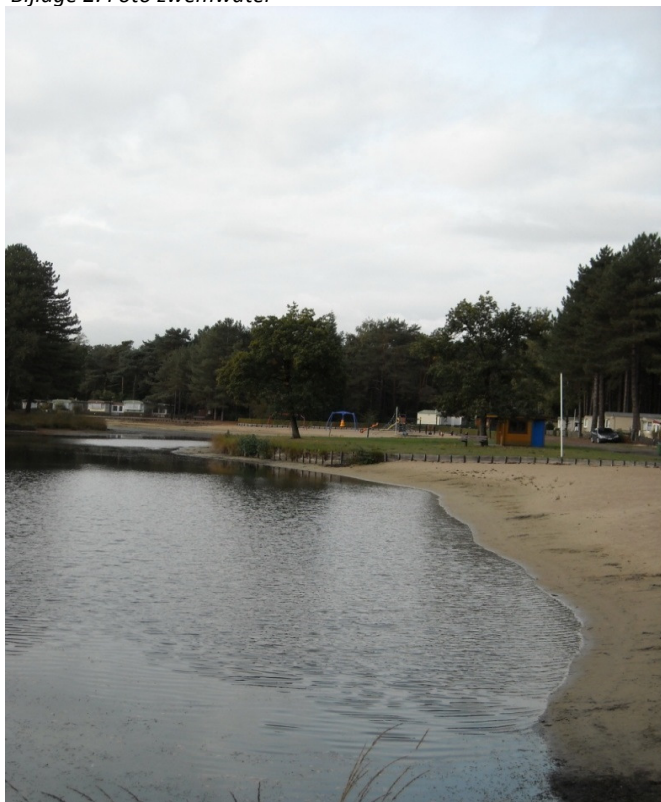
Bijlage 2: Foto zwemwater

| | Beschrijving |
|---|---|
| Andere gegevens bekomen bij veldbezoek | Tijdens het veldbezoek is het peil van de vijver merkbaar lager dan het normale peil. Er was een sterke bloei van waterpest aanwezig die ongeveer 3/4 van het oppervlakte van de vijver bedraagt. |

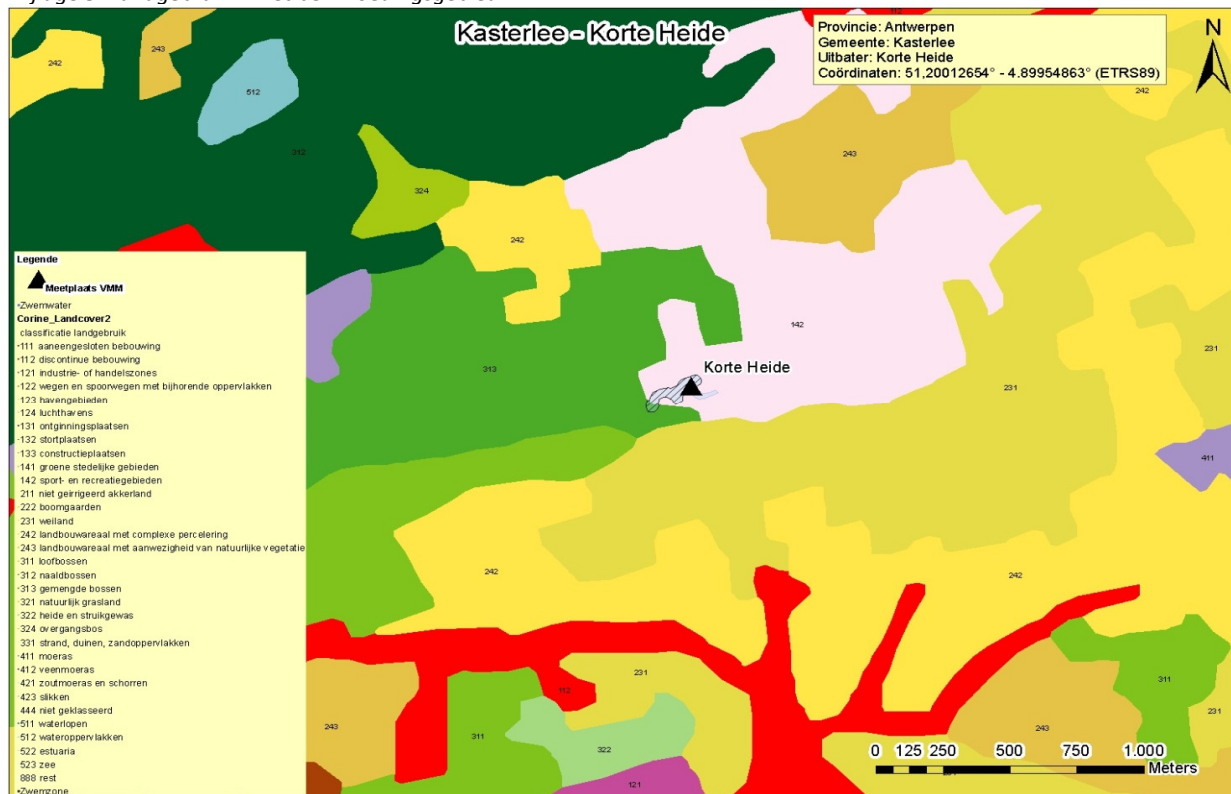
Bijlage 3: Landgebruik in het beïnvloedingsgebied.

| | Beschrijving |
|---|---|
| Landgebruik in het beïnvloedingsgebied (CORINE landcover) | Sport- en recreatiegebieden, loofbossen, naaldbossen, weiland, landbouwareaal met complexe perceling, landbouwareaal met aanwezigheid natuurlijke vegetatie, overgangsbos en discontinue bebouwing. |

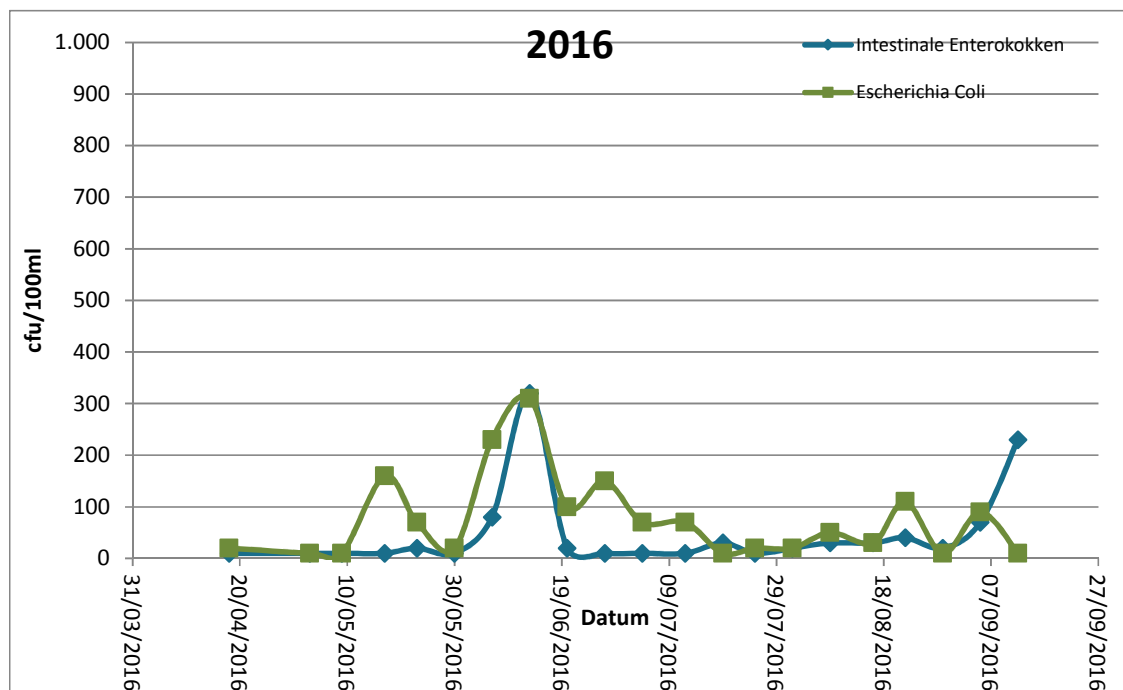
In de tabel worden de resultaten van de bacteriologische metingen weergegeven. In de laatste drie kolommen worden gegevens over het weer van de drie voorafgaande dagen gegeven, namelijk respectievelijk totale neerslag, gemiddelde dagtemperatuur, totale instralingsflux. Alle resultaten voldoen aan de normen. Er is een correlatie van 0,77 tussen neerslag en E. coli.

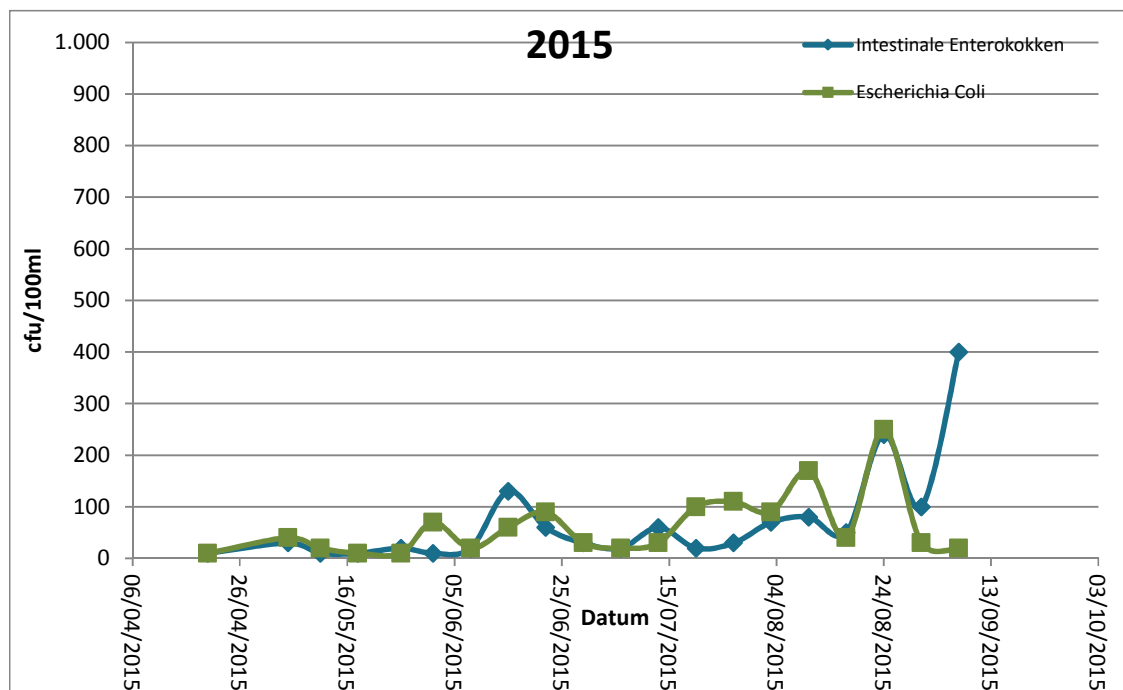
In de tabel worden de resultaten van de bacteriologische metingen weergegeven. In de laatste drie kolommen worden gegevens over het weer van de drie voorafgaande dagen gegeven, namelijk respectievelijk totale neerslag, gemiddelde dagtemperatuur, totale instralingsflux. Alle resultaten voldoen aan de normen.

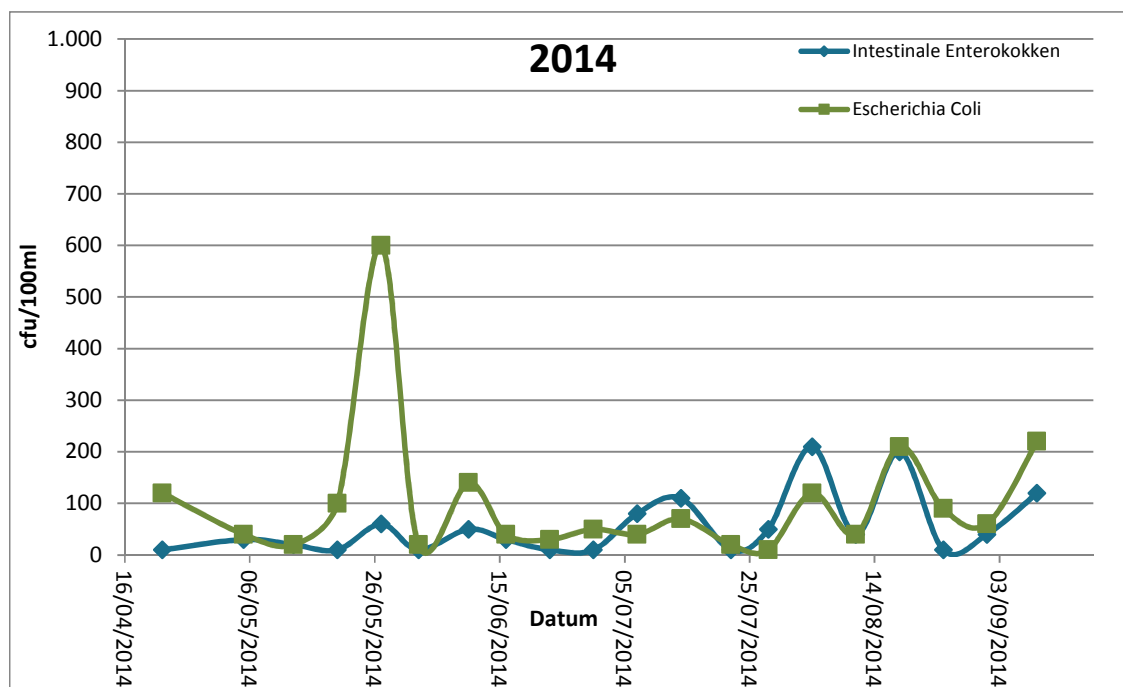
In de tabel worden de resultaten van de bacteriologische metingen weergegeven. In de laatste drie kolommen worden gegevens over het weer van de drie voorafgaande dagen gegeven, namelijk respectievelijk totale neerslag, gemiddelde dagtemperatuur, totale instralingsflux. Alle resultaten voldoen aan de normen die ingesteld zijn om de actuele kwaliteit te beoordelen.

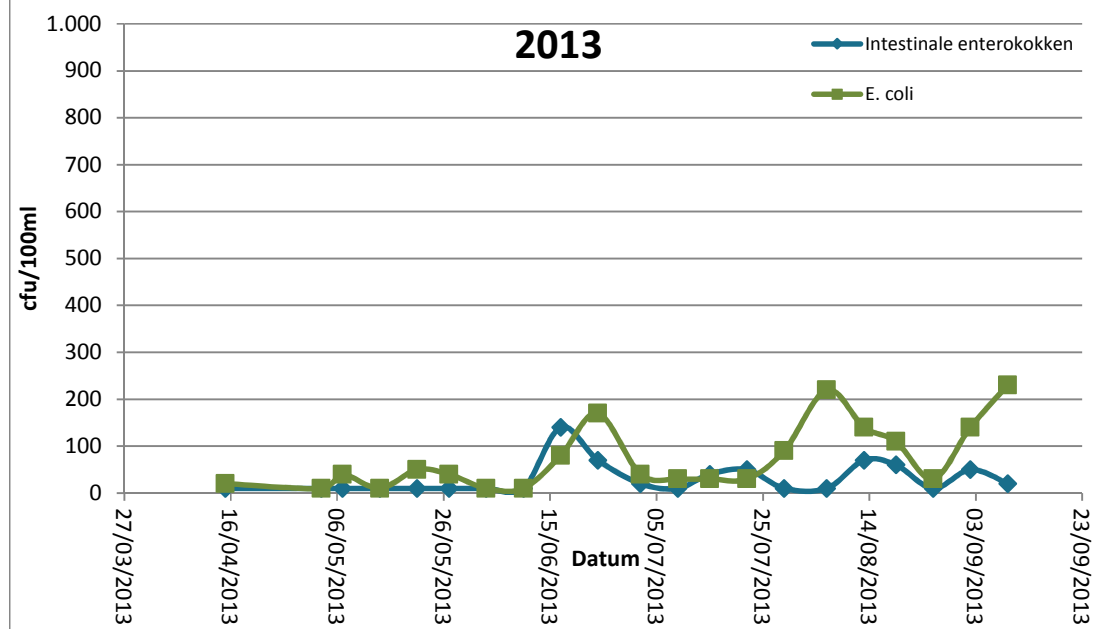
In de tabel worden de resultaten van de bacteriologische metingen weergegeven. In de laatste drie kolommen worden gegevens over het weer van de drie voorafgaande dagen gegeven, namelijk respectievelijk totale neerslag, gemiddelde dagtemperatuur, totale instralingsflux. Alle resultaten voldoen aan de normen die ingesteld zijn om de actuele kwaliteit te beoordelen.
