## Zwemwaterprofiel Zilvermeer Mol

Naam zwemwater: Zilvermeer  
Datum eerste opmaak profiel: 18/09/2009  
Opmaker profiel: Joachim Pelicaen  
Aantal meetpunten (1->4) 1  
Datum veldbezoek: 15/09/2009

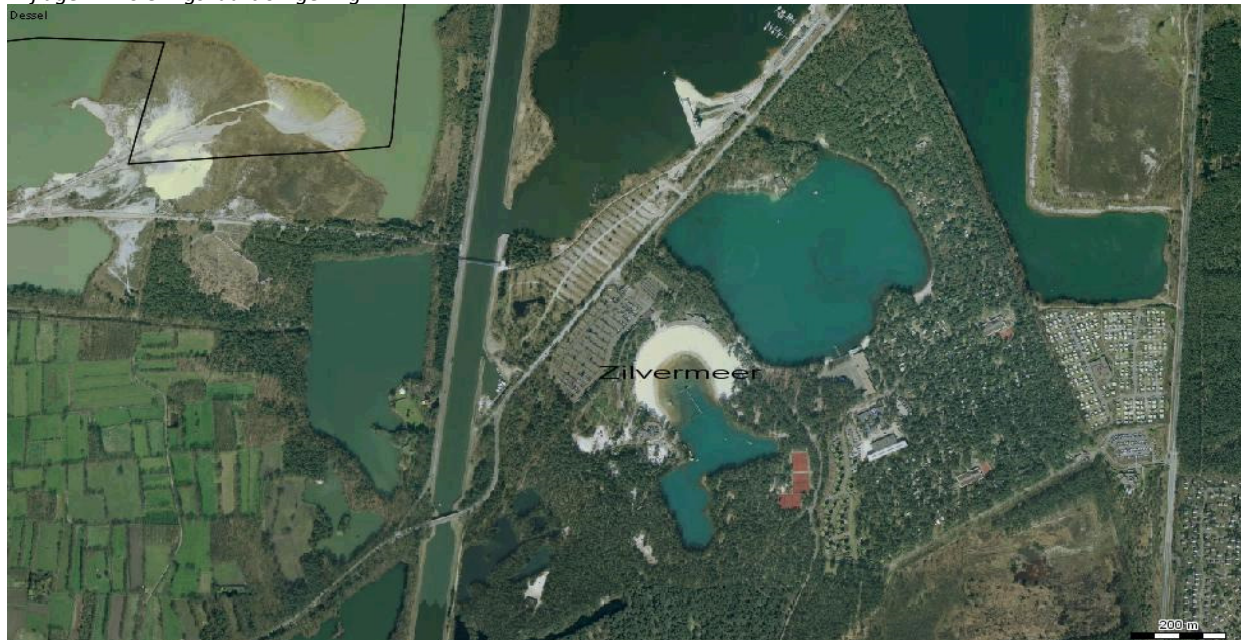
Bijlage 7: Rioleringskaart omgeving.

De zwemvijver is gelegen ter hoogte van de tekst "zilvermeer". Er is geen riolering zichtbaar op de kaart, de zwarte lijn is de gemeentegrens tussen Mol en Dessel.

| vijvers (meren) | Beschrijving |
|---|---|
| Rioleringsplannen | Zie bijlage 7. |
