## Zwemwaterprofiel Blauwe Meer Lommel

Naam zwemwater: Blauwe Meer  
 Datum eerste opmaak profiel: 11/02/2020  
 Opmaker profiel: Joachim Pelicaen  
 Aantal meetpunten (1->4) 1  
 Datum veldbezoek: 28/06/2018

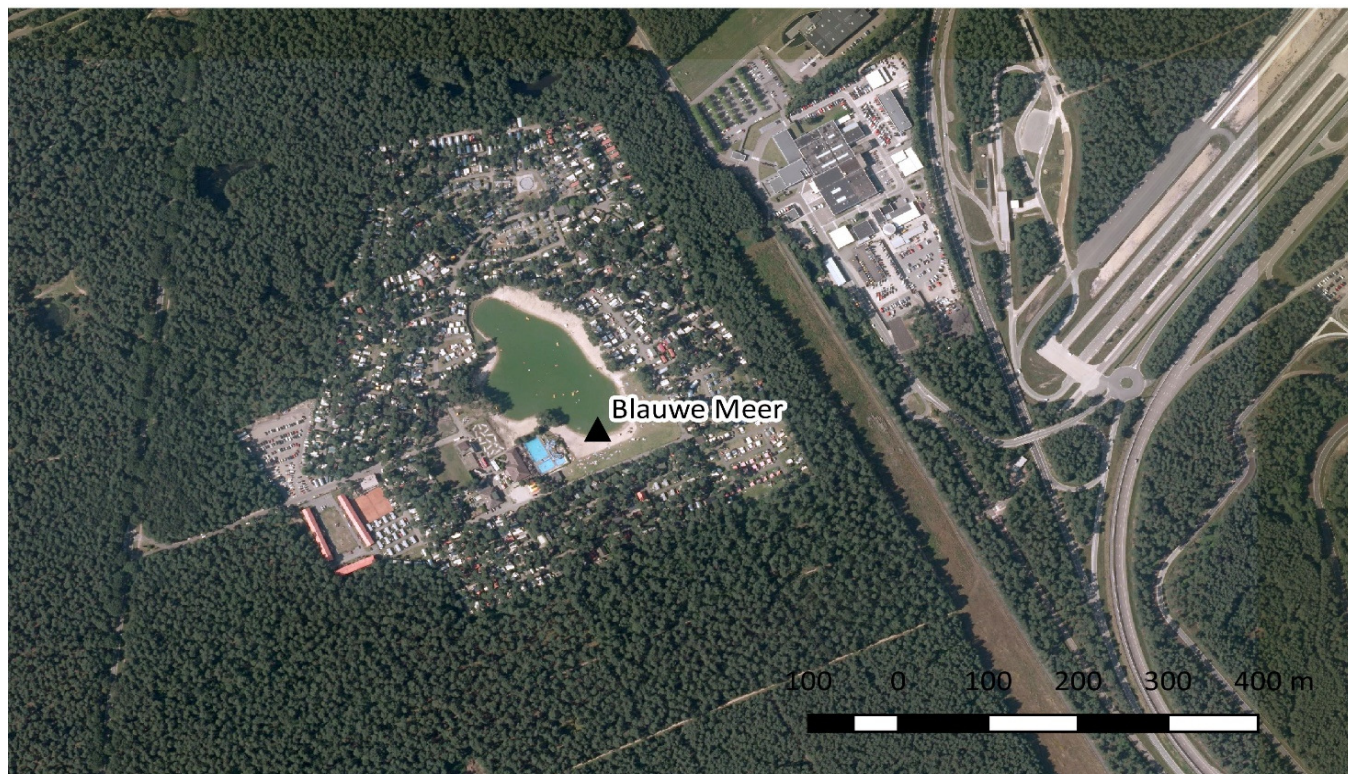
Bijlage 1: Locatie zwemwater met aanduiding meetpunt en zwemzone

| | Beschrijving |
|---|---|
| Beschrijving meetpunt | Het meetpunt is gelegen in het midden van het strand |

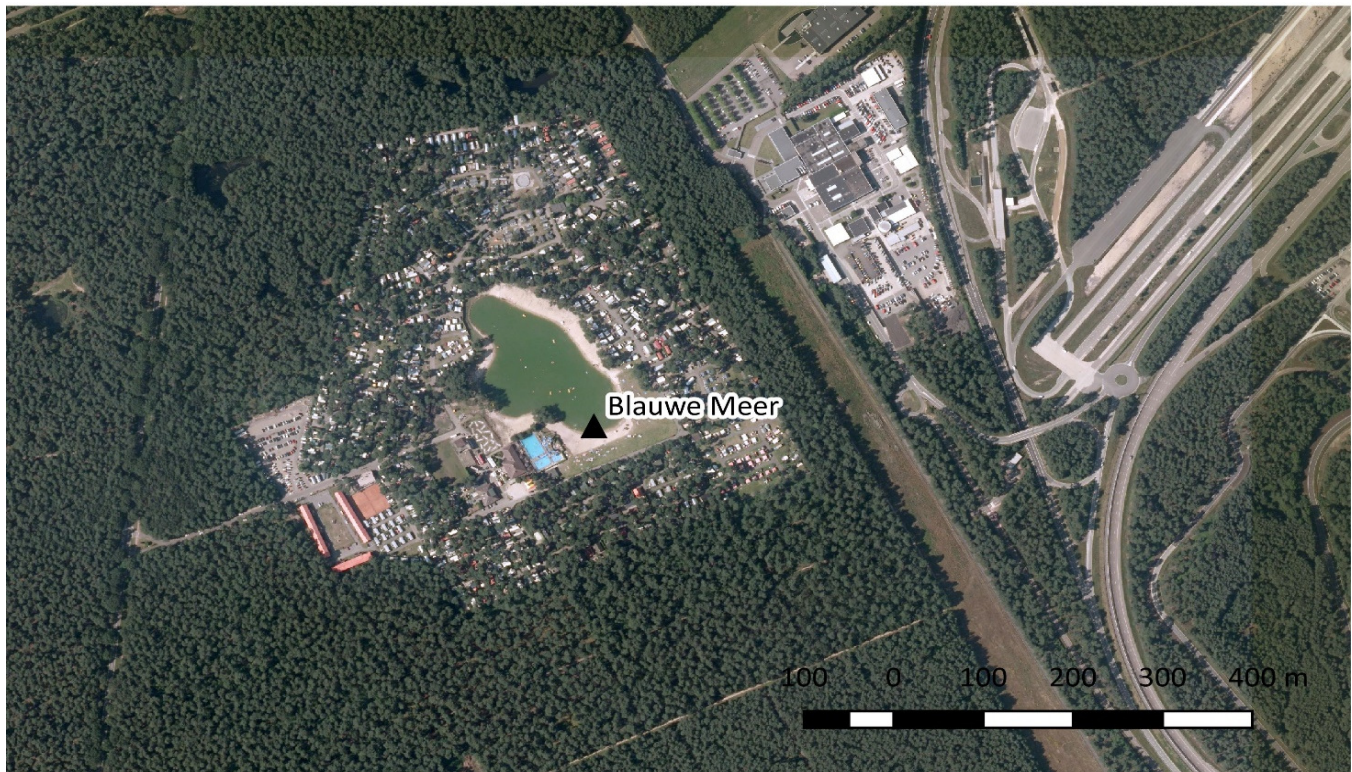
*Bijlage 7: Rioleringskaart omgeving.*

De camping is aangesloten op de riolering.
