## Zwemwaterprofiel Damse Vaart Brugge

Naam zwemwater: Damse Vaart - Brugge  
Datum eerste opmaak profiel: 5/11/2020  
Opmaker profiel: Joachim Pelicaen  
Aantal meetpunten (1->4) 1  
Datum veldbezoek: 5/05/2018

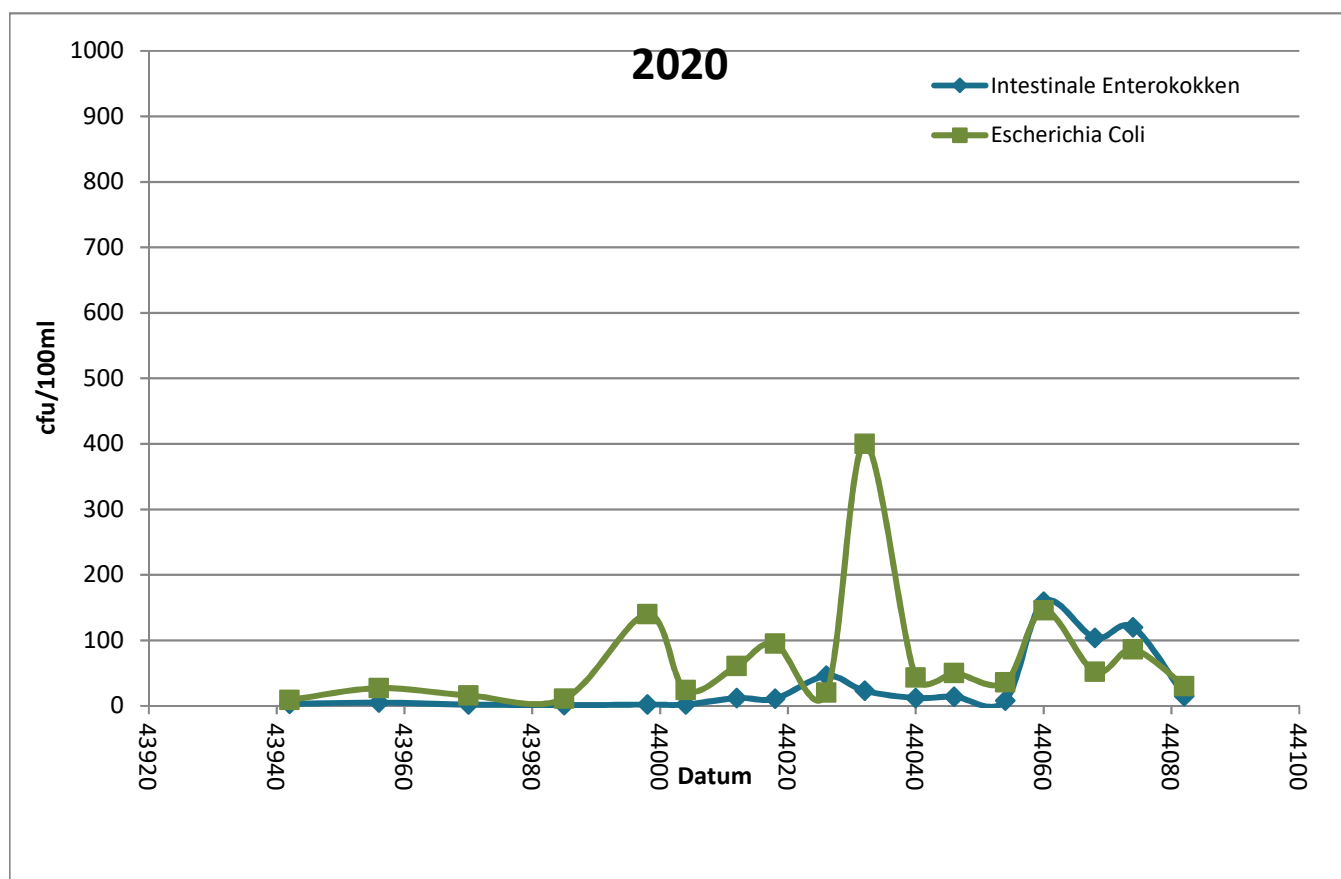
In de tabel worden de resultaten van de bacteriologische metingen weergegeven. In de laatste drie kolommen worden gegevens over het weer van de drie voorafgaande dagen gegeven, namelijk respectievelijk totale neerslag, gemiddelde dagtemperatuur, totale instralingsflux. Alle resultaten voldoen aan de normen.

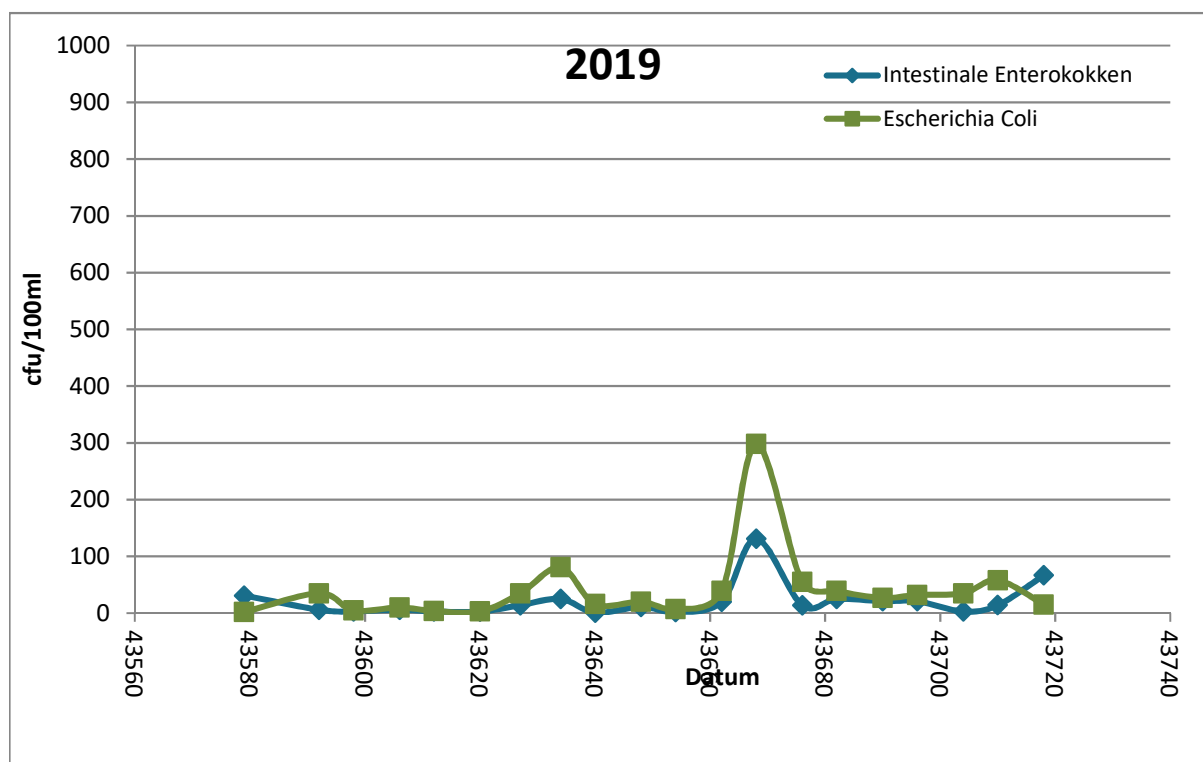
In de tabel worden de resultaten van de bacteriologische metingen weergegeven. In de laatste drie kolommen worden gegevens over het weer van de drie voorafgaande dagen gegeven, namelijk respectievelijk totale neerslag, gemiddelde dagtemperatuur, totale instralingsflux. Alle resultaten voldoen aan de normen.

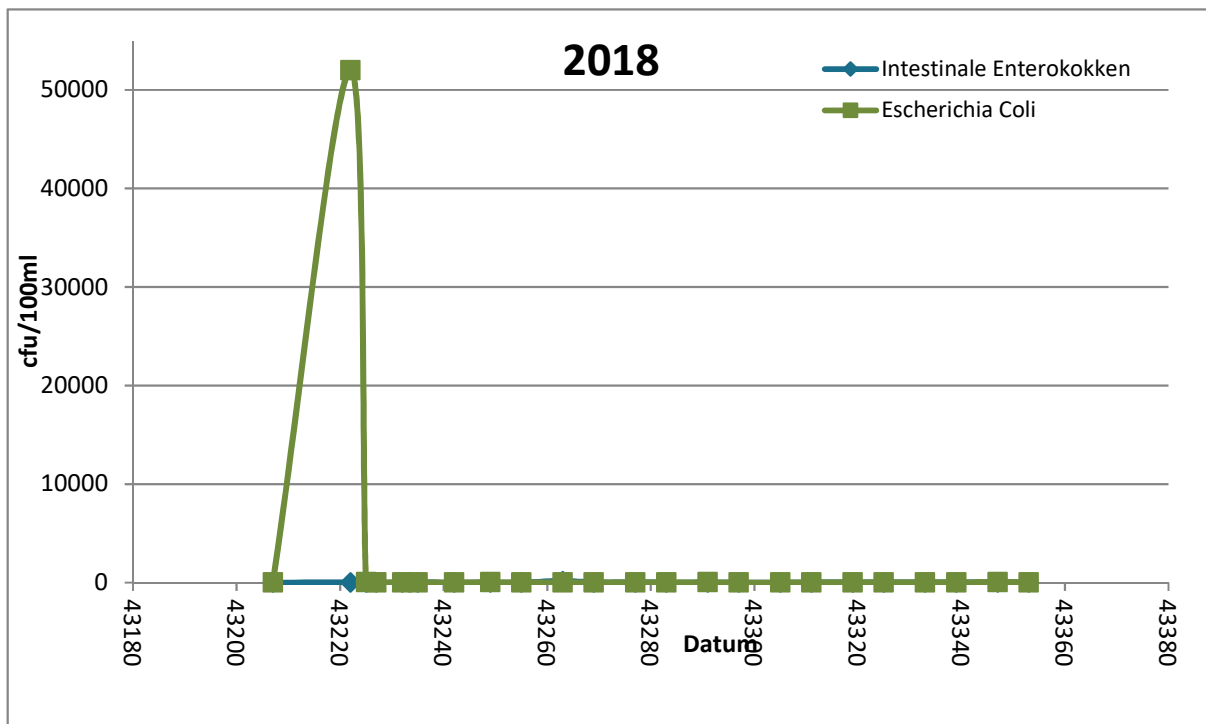
In de tabel worden de resultaten van de bacteriologische metingen weergegeven. In de laatste drie kolommen worden gegevens over het weer van de drie voorafgaande dagen gegeven, namelijk respectievelijk totale neerslag, gemiddelde dagtemperatuur, totale instralingsflux. Op 02/05/2018 was er een slechte kwaliteit voor de parameter E. coli. Er is ook een sterke correlatie tussen neerslag en hoeveelheid E.coli.

| | Beschrijving |
|---|---|
| Overschrijdingen bacteriële normen: | Op 02/05/2018 was er een overschrijding van de norm voor aanvaardbare kwaliteit voor de parameter E. coli. |
| Wanneer treden er problemen op? | De overschrijding trad op na hevige neerslag. De meest waarschijnlijke bron was overstortwerking. Andere mogelijke bronnen zijn de verbinding met andere waterlopen en de aanwezigheid van watervogels. |

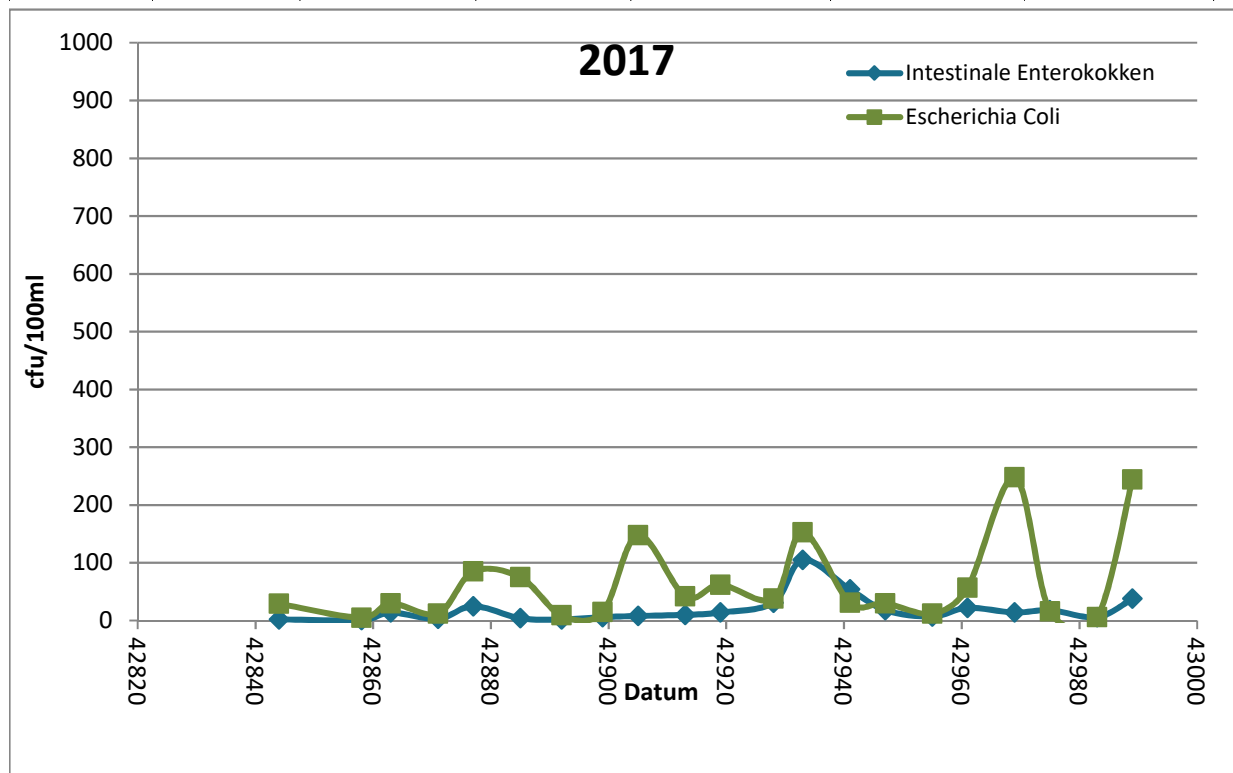
In de tabel worden de resultaten van de bacteriologische metingen weergegeven. In de laatste drie kolommen worden gegevens over het weer van de drie voorafgaande dagen gegeven, namelijk respectievelijk totale neerslag, gemiddelde dagtemperatuur, totale instralingsflux. Alle resultaten voldoen aan de normen die ingesteld zijn om de actuele kwaliteit te beoordelen.
