## Zwemwaterprofiel De Gavers Geraardsbergen

Naam zwemwater: De Gavers  
Datum eerste opmaak profiel: 11/08/2009  
Opmaker profiel: Joachim Pelicaen  
Aantal meetpunten (1->4) 1  
Datum veldbezoek: 6/08/2009

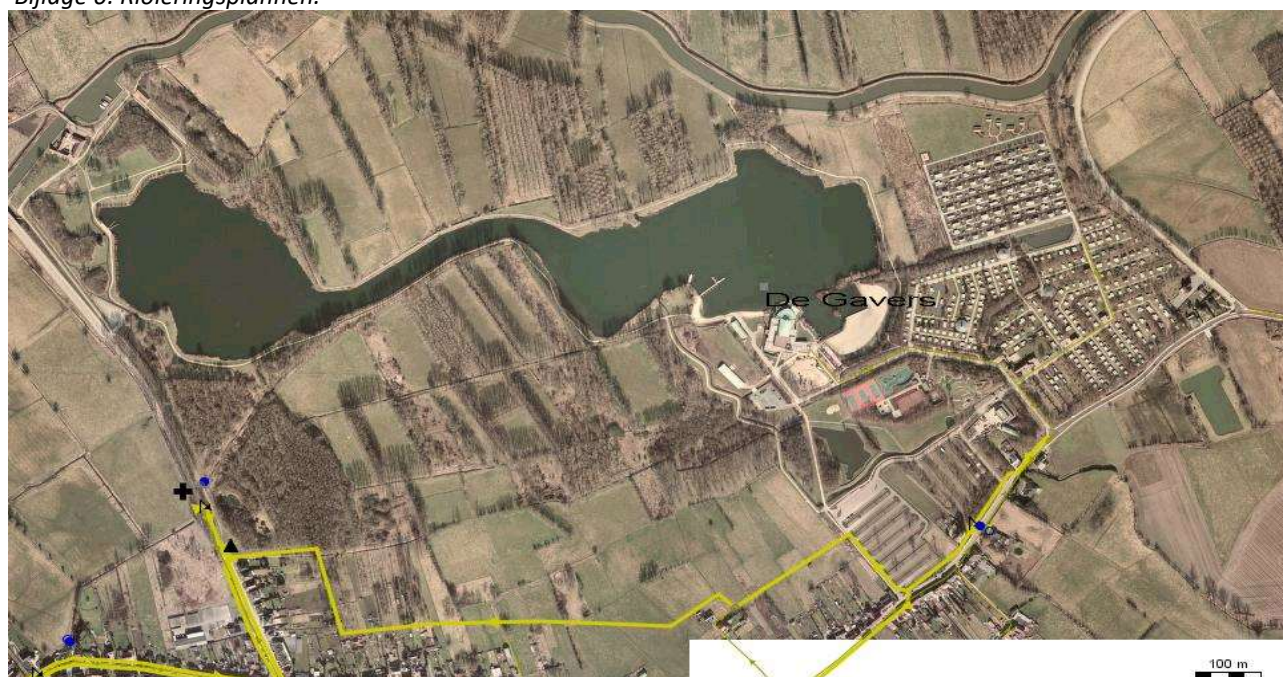
Bijlage 6: Rioleringsplannen.

Op bovenstaande kaart is de zwemzone ter hoogte van de tekst "De gavers". De gele lijnen zijn rioleringen en de dunne groengele lijn op het domein van de gavers is ook een riolering. Zowel de camping als het zwembad en sanitaire blok van het strand zijn hierop aangesloten.

| vijvers (meren) | Beschrijving |
|---|---|
| Rioleringsplannen | Zie bijlage 6. |
