## Zwemwaterprofiel De Nekker (grote vijver) - Mechelen

Naam zwemwater: De Nekker  
 Datum eerste opmaak profiel: 10/09/2009  
 Opmaker profiel: Joachim Pelicaen  
 Aantal meetpunten (1->4) 1  
 Datum veldbezoek: 26/02/2009

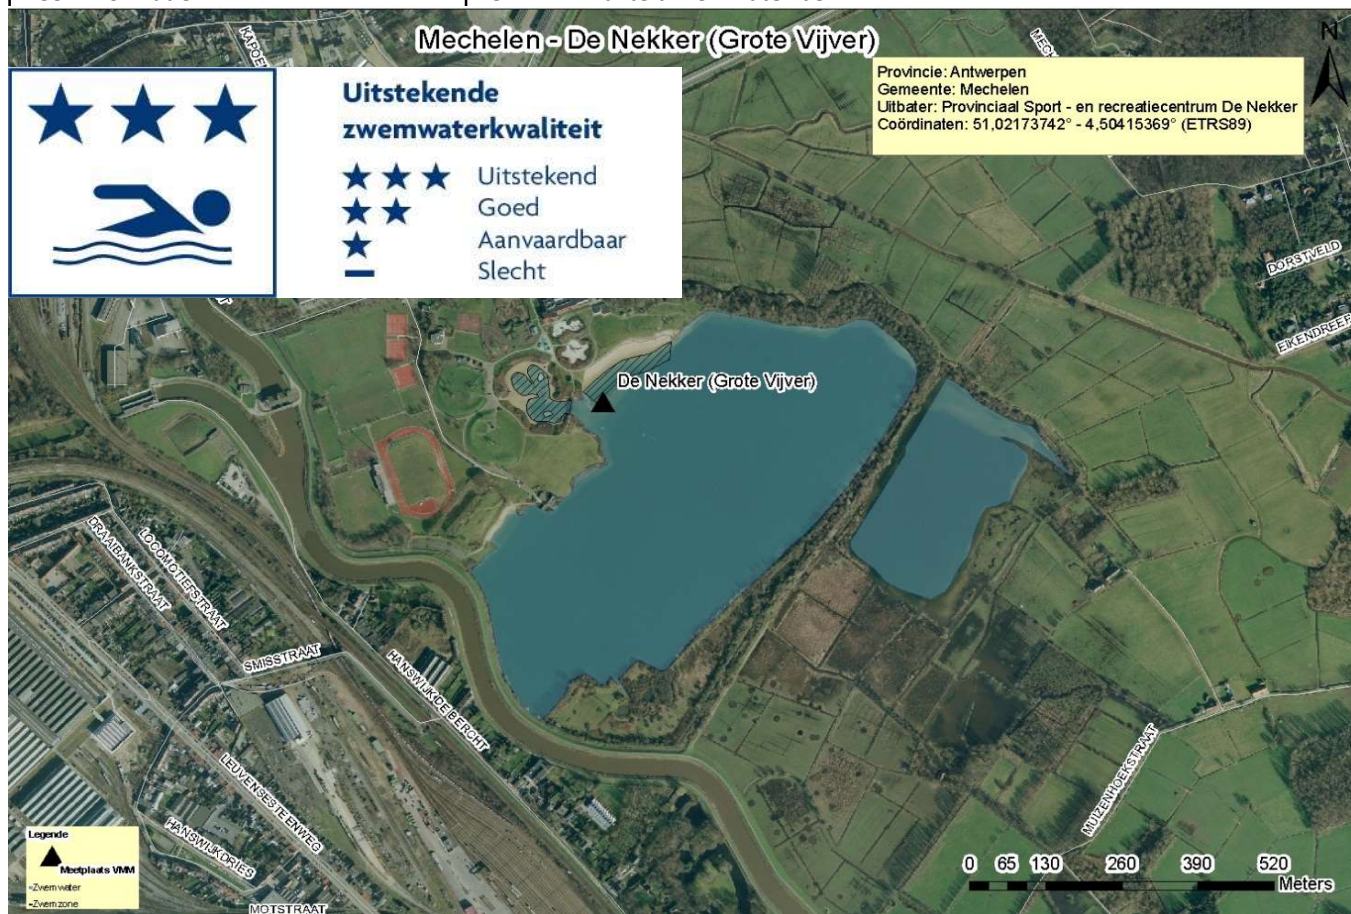
**Mechelen - De Nekker (Grote Vijver)**

Provincie: Antwerpen  
 Gemeente: Mechelen  
 Uitbater: Provinciaal Sport - en recreatiecentrum De Nekker  
 Coördinaten: 51.02173742° - 4.50415369° (ETRS89)

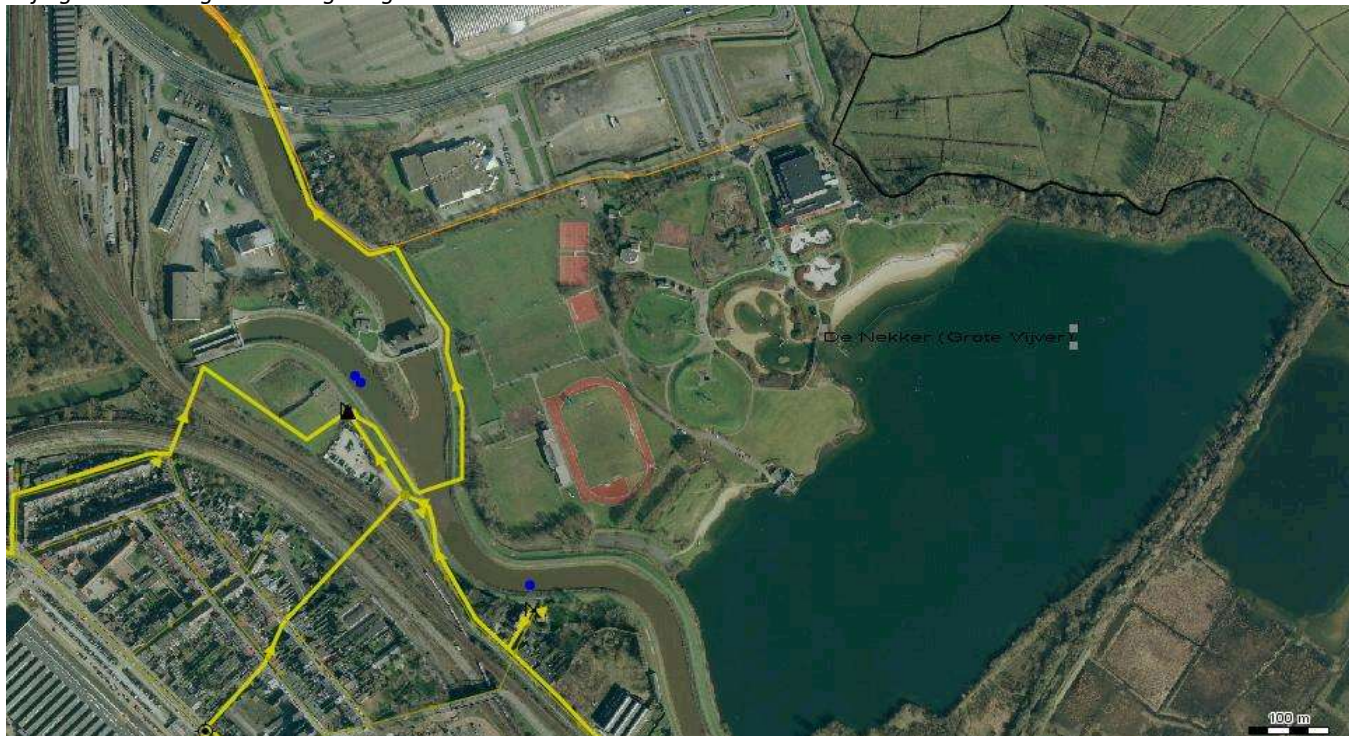
Bijlage 7: Rioleringskaart omgeving.

De gele en oranje lijnen zijn bestaande rioleringen.

| vijvers (meren) | Beschrijving |
|---|---|
| Lozingspunten / overstorten riolering | In bijlage 7 wordt ook het rioleringsplan van het domein weergegeven. Er komen enkele drainagebuizen uit in de vijver. Bij 1 van deze buizen had het water eronder een afwijkende (grijze) kleur. |
