## Zwemwaterprofiel De Nekker kleine vijver - Mechelen

Naam zwemwater: De Nekker  
Datum eerste opmaak profiel: 25/08/2009  
Opmaker profiel: Joachim Pelicaen  
Aantal meetpunten (1->4) 1  
Datum veldbezoek: 26/02/2009

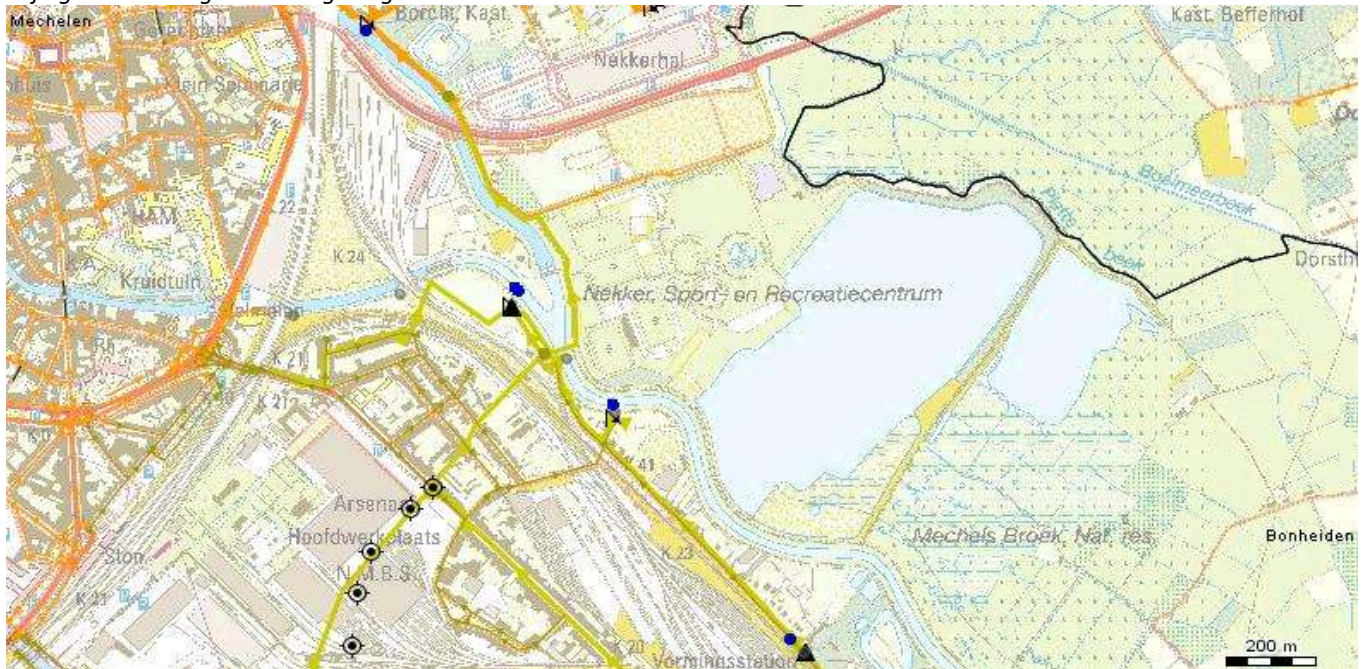
Bijlage 7: Rioleringskaart omgeving.

Bovenstaande kaart geeft een beeld van de rioleringsplannen nabij de Nekker. Oranje en groene lijnen zijn rioleringen. Pijltjes en driehoeken zijn overstorten. Blauwe bollen zijn de daarmee verbonden uitlaten. De andere bollen zijn industriële uitlaten.
