## Zwemwaterprofiel De Plas Houthalen-Helchteren

Naam zwemwater: De Plas  
Datum eerste opmaak profiel: 17/06/2009  
Opmaker profiel: Joachim Pelicaen  
Aantal meetpunten (1->4) 1  
Datum veldbezoek: 15/06/2009

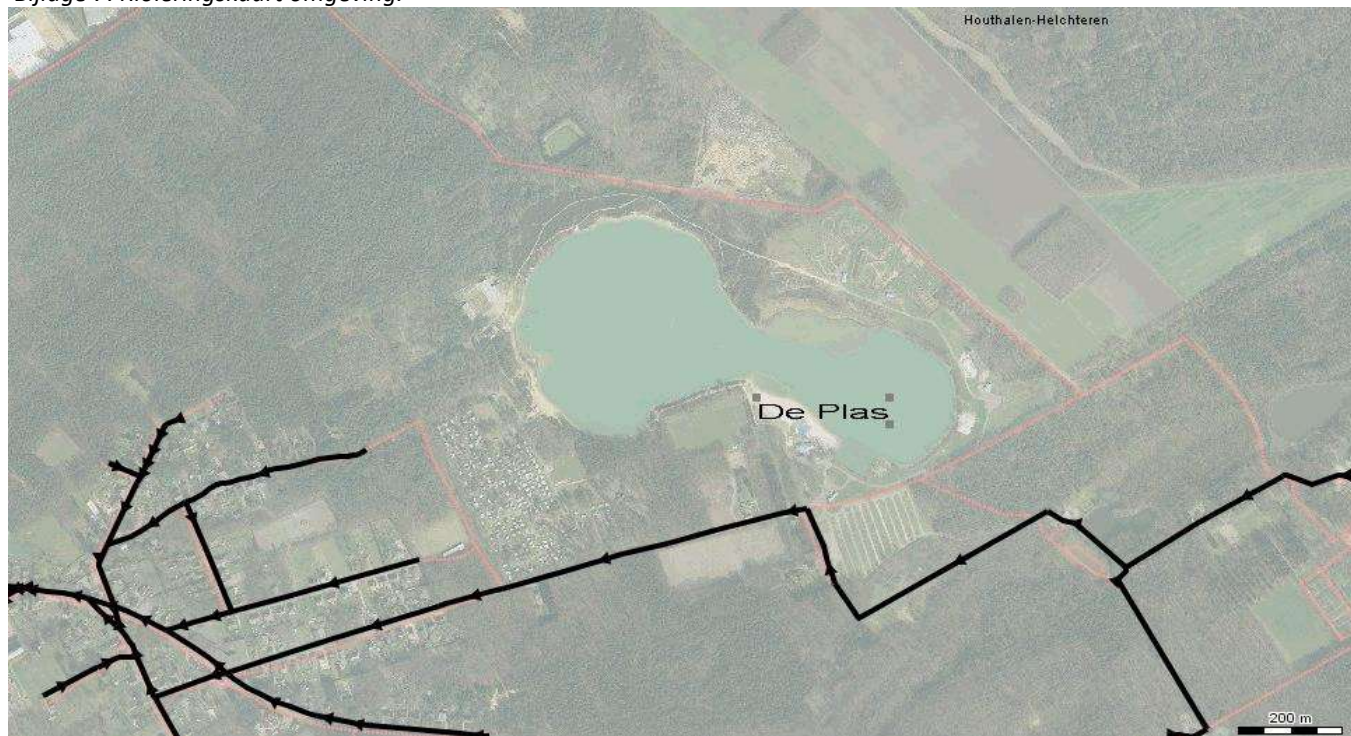
Bijlage 7: Rioleringskaart omgeving.

Het zwemstrand is gelegen op de plaats waar "De Plas" staat op de figuur. Dikke zwarte lijnen zijn rioleringen, de lichte stippellijnen zijn wegen.
