## Zwemwaterprofiel 't Heultje Westerlo

Naam zwemwater: t Heultje  
Datum eerste opmaak profiel: 27/07/2009  
Opmaker profiel: Joachim Pelicaen  
Aantal meetpunten (1->4) 1  
Datum veldbezoek: 11/05/2009

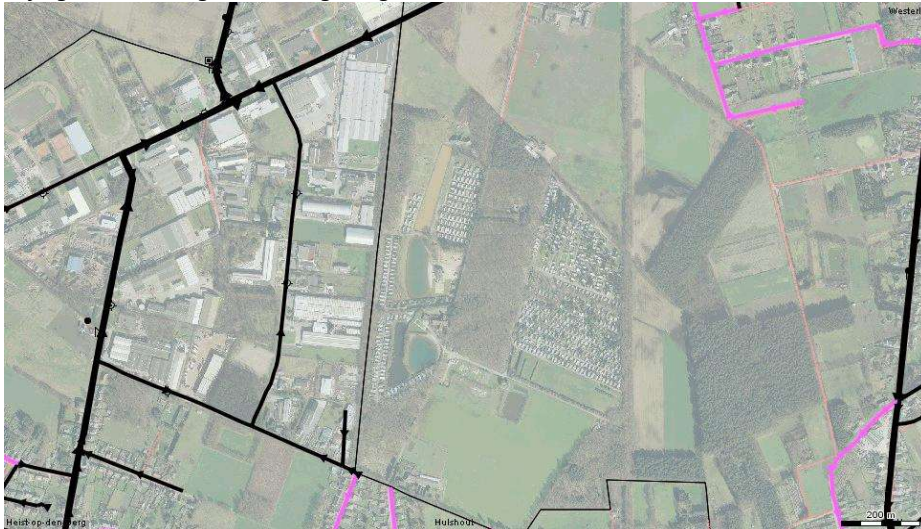
Bijlage 7: Rioleringskaart omgeving.

In het midden van de figuur zijn twee vijvers met een blauwe kleur zichtbaar. De bovenste is 't Heultje. De lichte zwarte lijnen zijn de gemeentegrens, de dikke zwarte lijnen zijn riolering

| vijvers (meren) | Beschrijving |
|---|---|
| Rioleringsplannen | Zie bijlage 7 |
