## Zwemwaterprofiel Klein Strand Jabbeke

Naam zwemwater: Klein Strand  
Datum eerste opmaak profiel: 17/04/2009  
Opmaker profiel: Joachim Pelicaen  
Aantal meetpunten (1->4) 1  
Datum veldbezoek: 24/03/2009

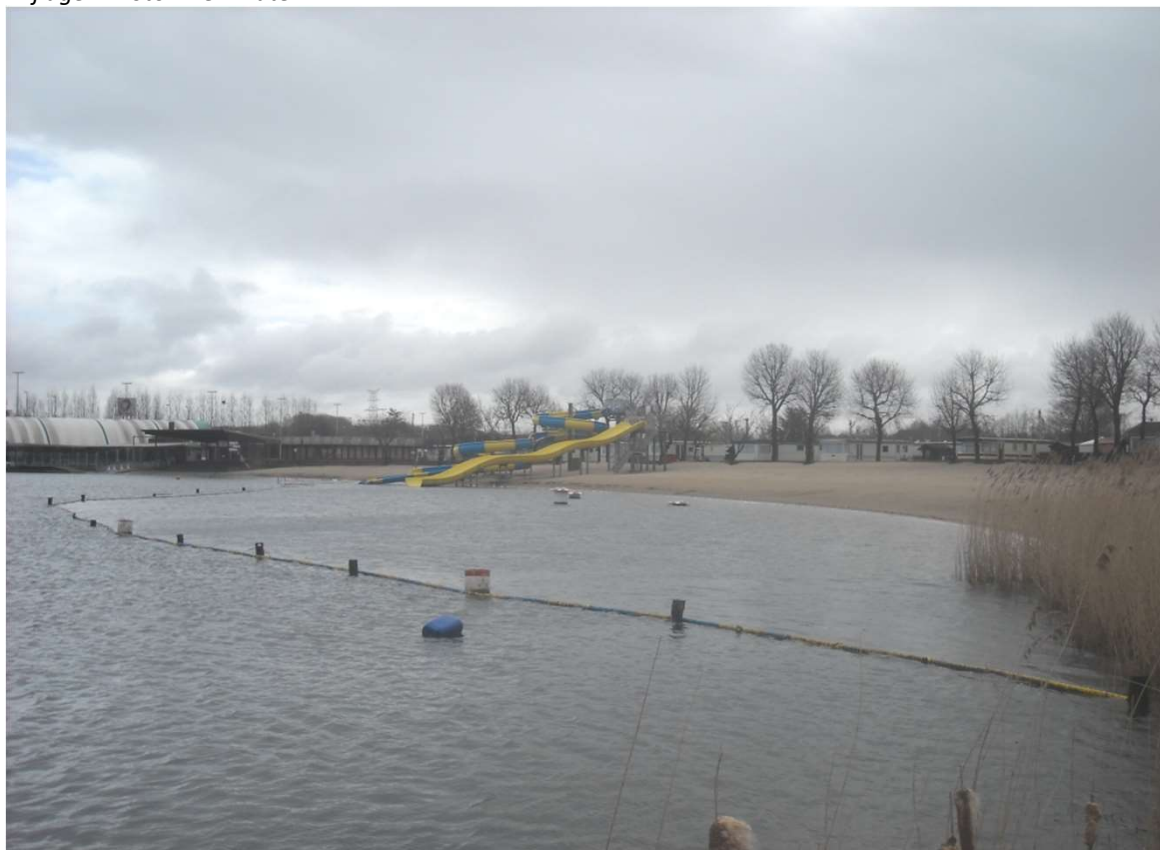
Bijlage 2: Foto zwemwater

| | Beschrijving |
|---|---|
| Algemeen uitzicht van de omgeving | Tijdens het veldbezoek (wel buiten het seizoen) was er redelijk wat zwerfvuil aanwezig in de vijver. Ook was er op de oever van de zwemvijver en vooral de oever van de visvijver veel uitwerpselen aanwezig. |
| Andere gegevens bekomen bij veldbezoek | Schuim op water in zwemzone (algenschuim), enkele dode vissen zichtbaar. |

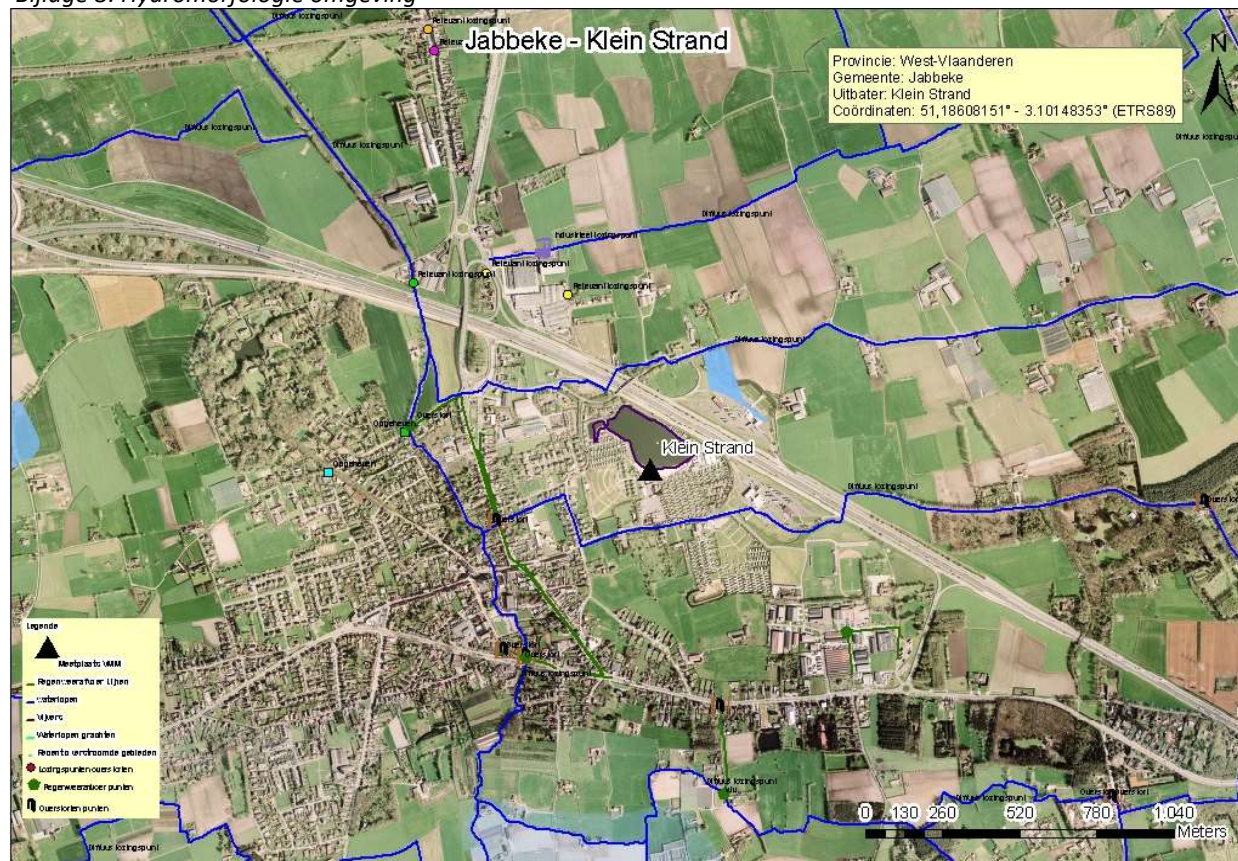
Bijlage 8: Hydromorfologie omgeving

| vijvers (meren) | Beschrijving |
|---|---|
| Peilbeheer (gemalen, inlaat, uitlaat, kwel, sluizen, uitleg over overstorten,...) | Er is in de noordelijk hoek een overloop aanwezig waarmee een overmaat aan water kan afgelaten worden naar een gracht. De zwemvijver stond vroeger in open verbinding met de visvijver, doch deze verbinding is door middel van een dam opgebouwd uit doeken en stenen afgesloten. Wateruitwisseling tussen beide vijvers is echter nog mogelijk in beperkte mate. |
