## Zwemwaterprofiel De Lilse Bergen (kleine vijver)

Naam zwemwater: De Lilse Bergen (Kleine Vijver)  
 Datum eerste opmaak profiel: 26/03/2009  
 Opmaker profiel: Joachim Pelicaen  
 Aantal meetpunten (1->4) 1  
 Datum veldbezoek: 16/03/2009

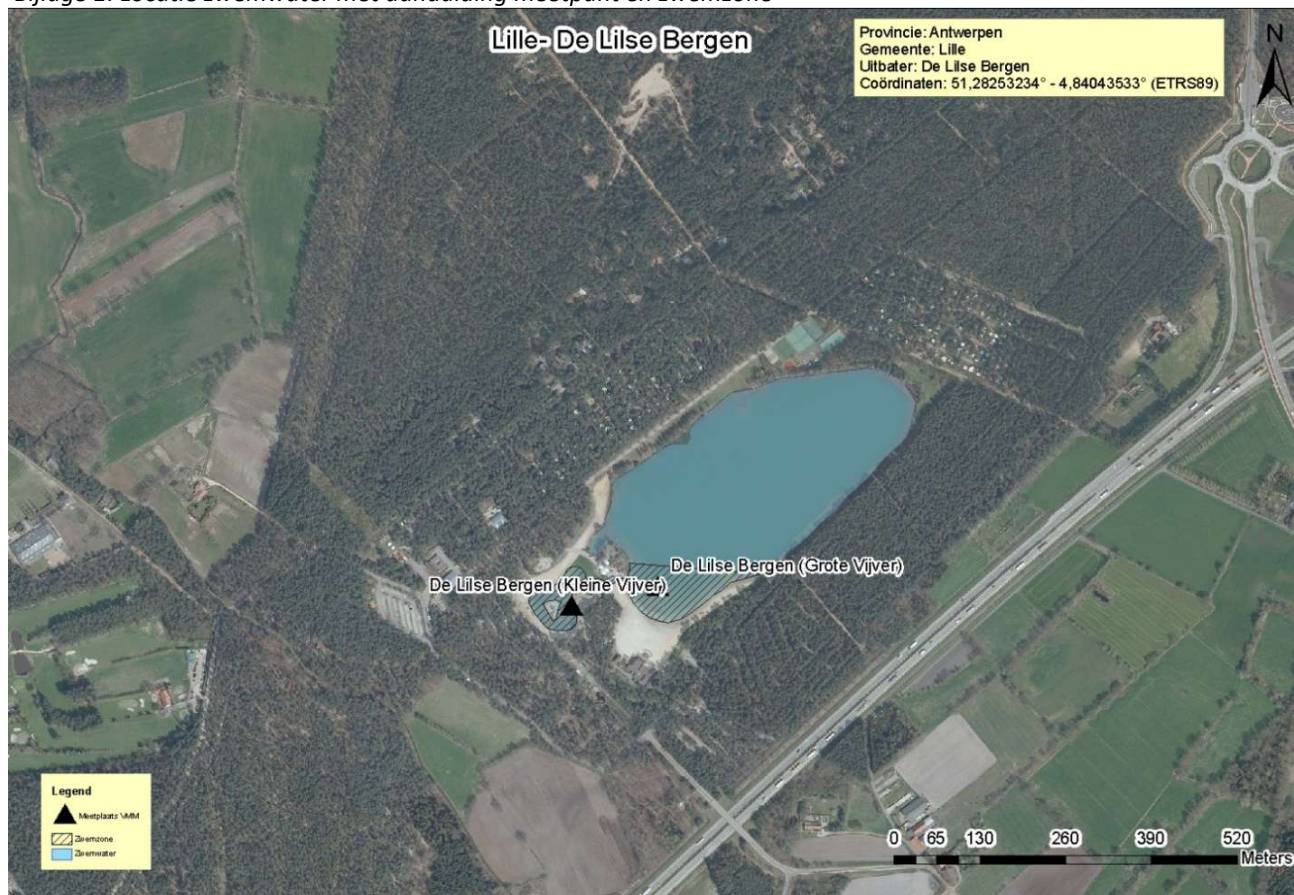
Bijlage 1: Locatie zwemwater met aanduiding meetpunt en zwemzone

| | Beschrijving |
|---|---|
| Beschrijving meetpunt | Meetpunt is gelegen ter hoogte van de infopaal, aan de oostelijke zijde van de kleine vijver. |

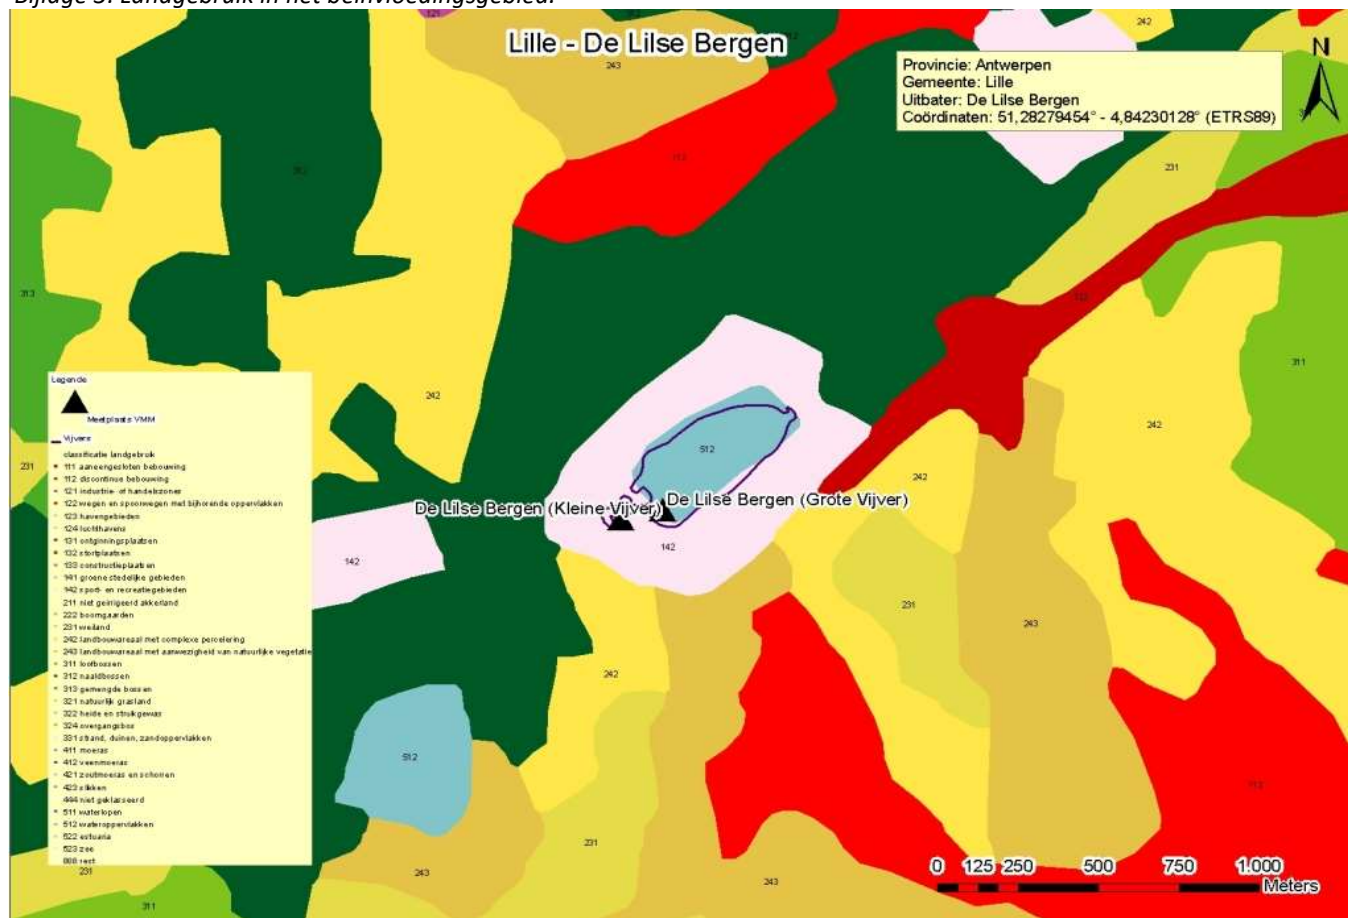
Bijlage 3: Landgebruik in het beïnvloedingsgebied.

| | Beschrijving |
|---|---|
| Landgebruik in het beïnvloedingsgebied (CORINE landcover) | Sport- en recreatiegebieden, naaldbossen, wegen en weiland. |

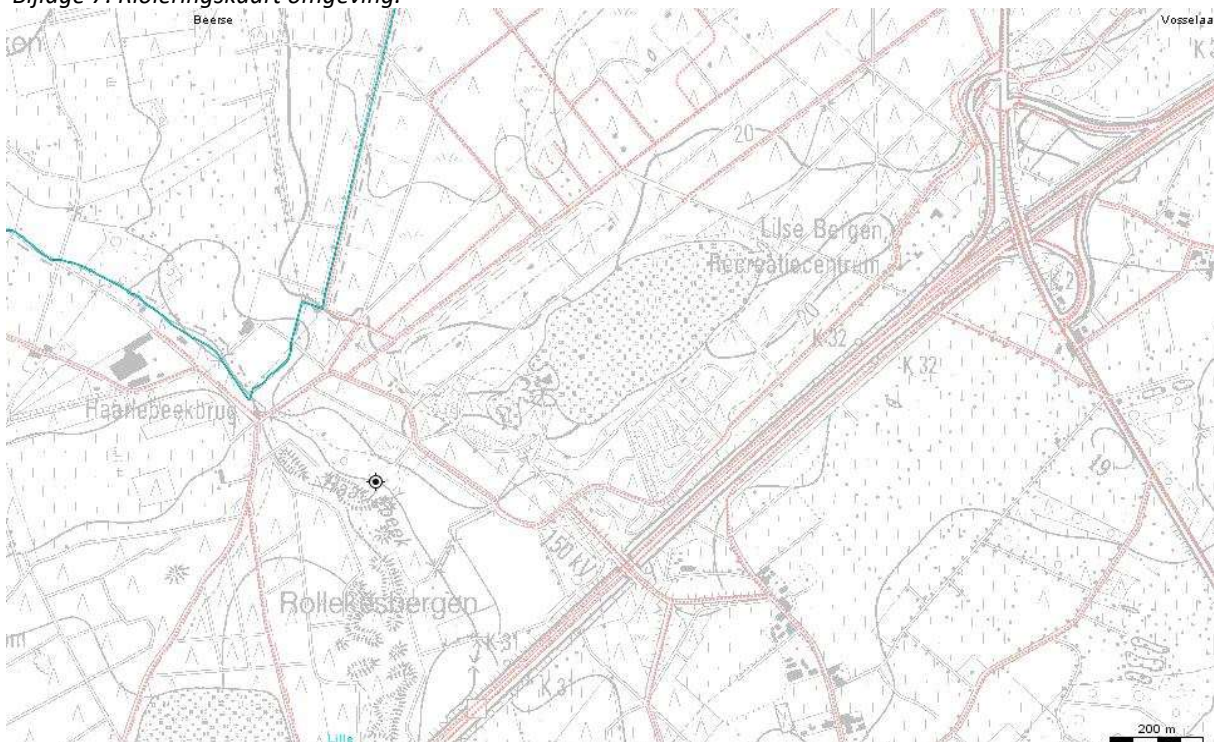
Bijlage 7: Rioleringskaart omgeving.

Op bovenstaande kaart wordt de riolerings situatie in de omgeving van de Lilse Bergen weergegeven. De rode en blauwe lijnen zijn rioleringen. Het punt is een uitlaat.

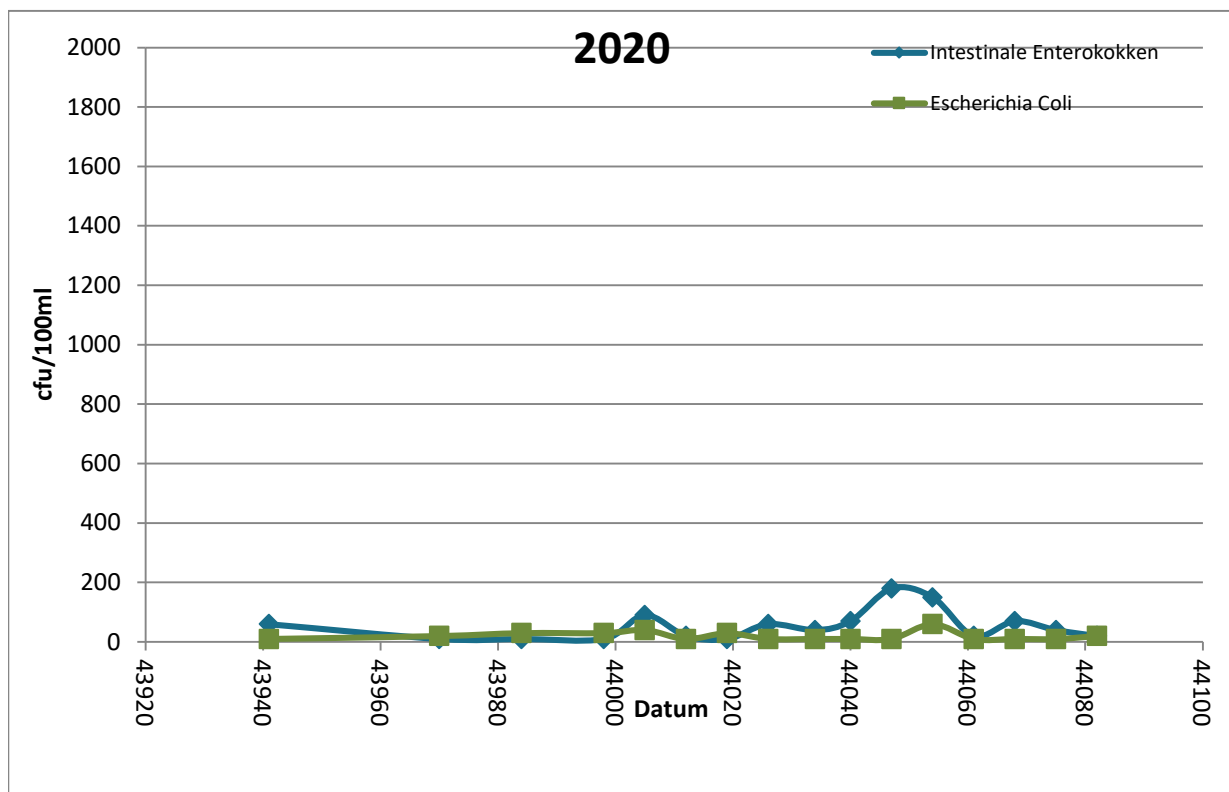
In de tabel worden de resultaten van de bacteriologische metingen weergegeven. In de laatste drie kolommen worden gegevens over het weer van de drie voorafgaande dagen gegeven, namelijk respectievelijk totale neerslag, gemiddelde dagtemperatuur, totale instralingsflux. Alle resultaten voldoen aan de normen.

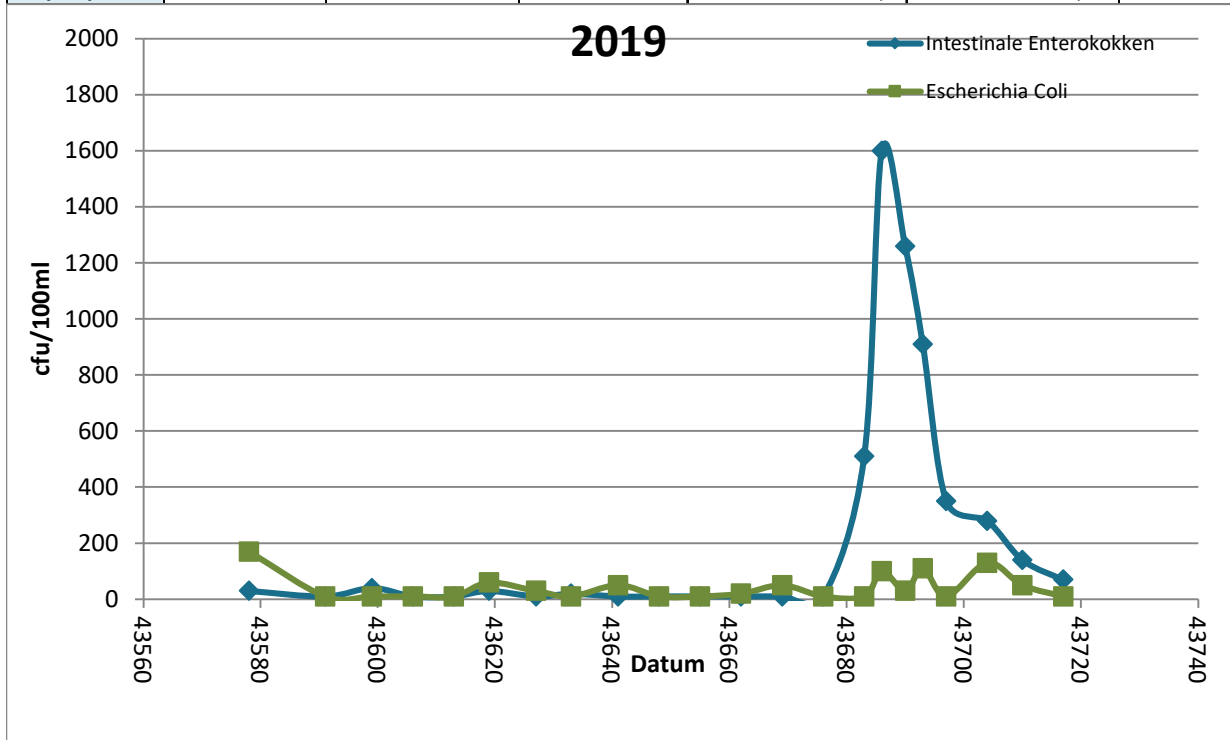
In de tabel worden de resultaten van de bacteriologische metingen weergegeven. In de laatste drie kolommen worden gegevens over het weer van de drie voorafgaande dagen gegeven, namelijk respectievelijk totale neerslag, gemiddelde dagtemperatuur, totale instralingsflux. Van 06/08 tem 16/08 werden 4 opeenvolgende overschrijdingen van de normen voor intestinale enterokokken vastgesteld.

| | Beschrijving |
|---|---|
| Overschrijdingen bacteriële normen: | Op 06/08/2019 en 16/08/2019 waren er overschrijdingen van de norm voor zeer goede kwaliteit voor intestinale enterokokken. Op 09/08/2019 en 13/08/2019 waren er overschrijdingen van de norm voor aanvaardbare kwaliteit voor intestinale enterokokken. |
| Wanneer treden er problemen op? | De opeenvolgende overschrijdingen in 2019 waren na een periode met warmer en droger weer. Recreatiedruk is dus een mogelijke oorzaak. IN het verleden is er ook al eens een overschrijding geweest na hevige neerslag dus afspoeling is ook een mogelijke oorzaak. Daarnaast wordt ook de verbinding met de grote vijver besproken. |

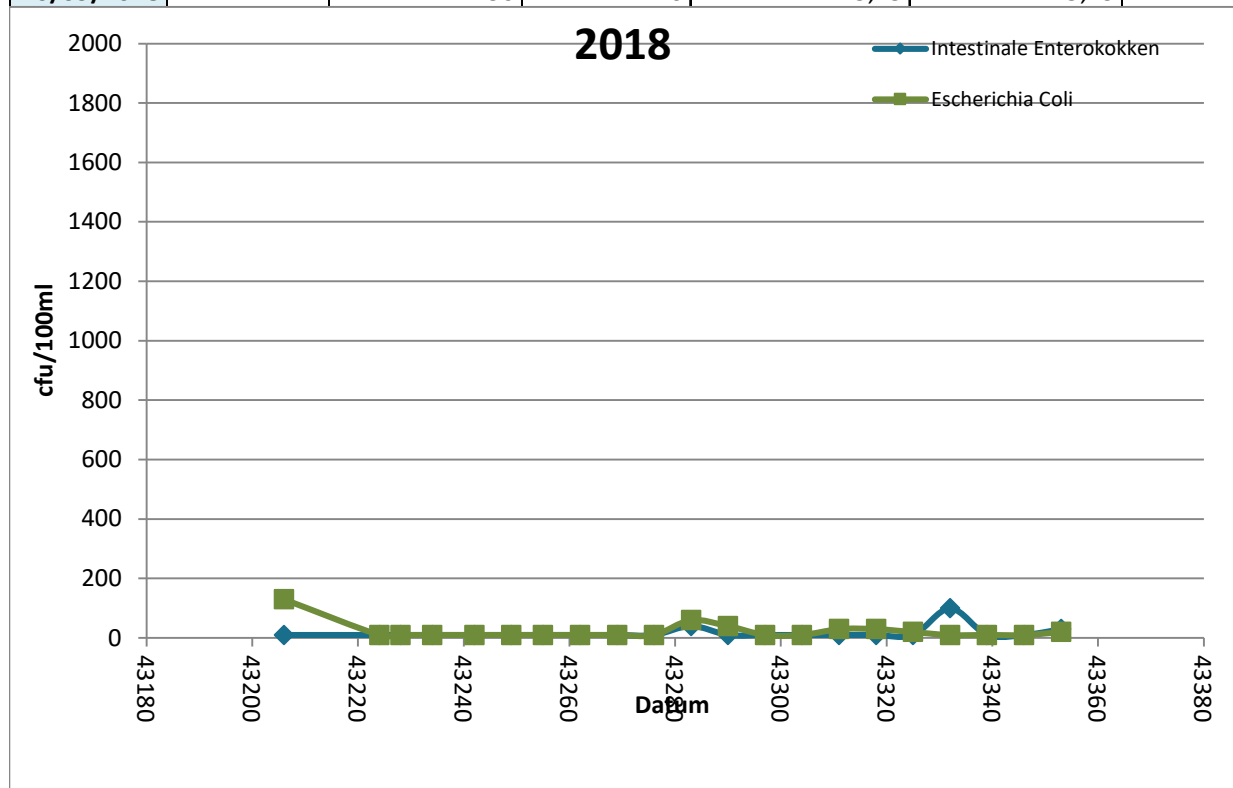
In de tabel worden de resultaten van de bacteriologische metingen weergegeven. In de laatste drie kolommen worden gegevens over het weer van de drie voorafgaande dagen gegeven, namelijk respectievelijk totale neerslag, gemiddelde dagtemperatuur, totale instralingsflux. Alle resultaten voldoen aan de normen.

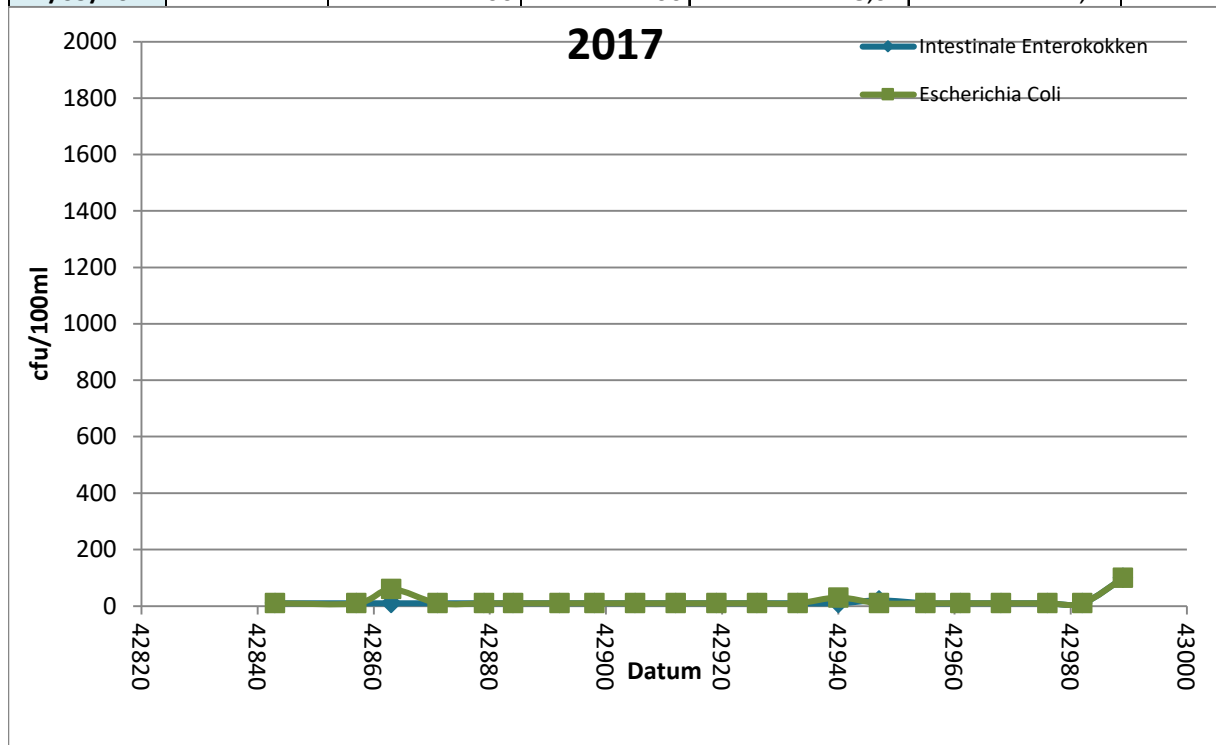
In de tabel worden de resultaten van de bacteriologische metingen weergegeven. In de laatste drie kolommen worden gegevens over het weer van de drie voorafgaande dagen gegeven, namelijk respectievelijk totale neerslag, gemiddelde dagtemperatuur, totale instralingsflux. Alle resultaten voldoen aan de normen.
