## Zwemwaterprofiel Nieuwdonk Berlare

Naam zwemwater: Nieuwdonk  
Datum eerste opmaak profiel: 19/02/2010  
Opmaker profiel: Joachim Pelicaen  
Aantal meetpunten (1->4) 1  
Datum veldbezoek: 16/02/2010

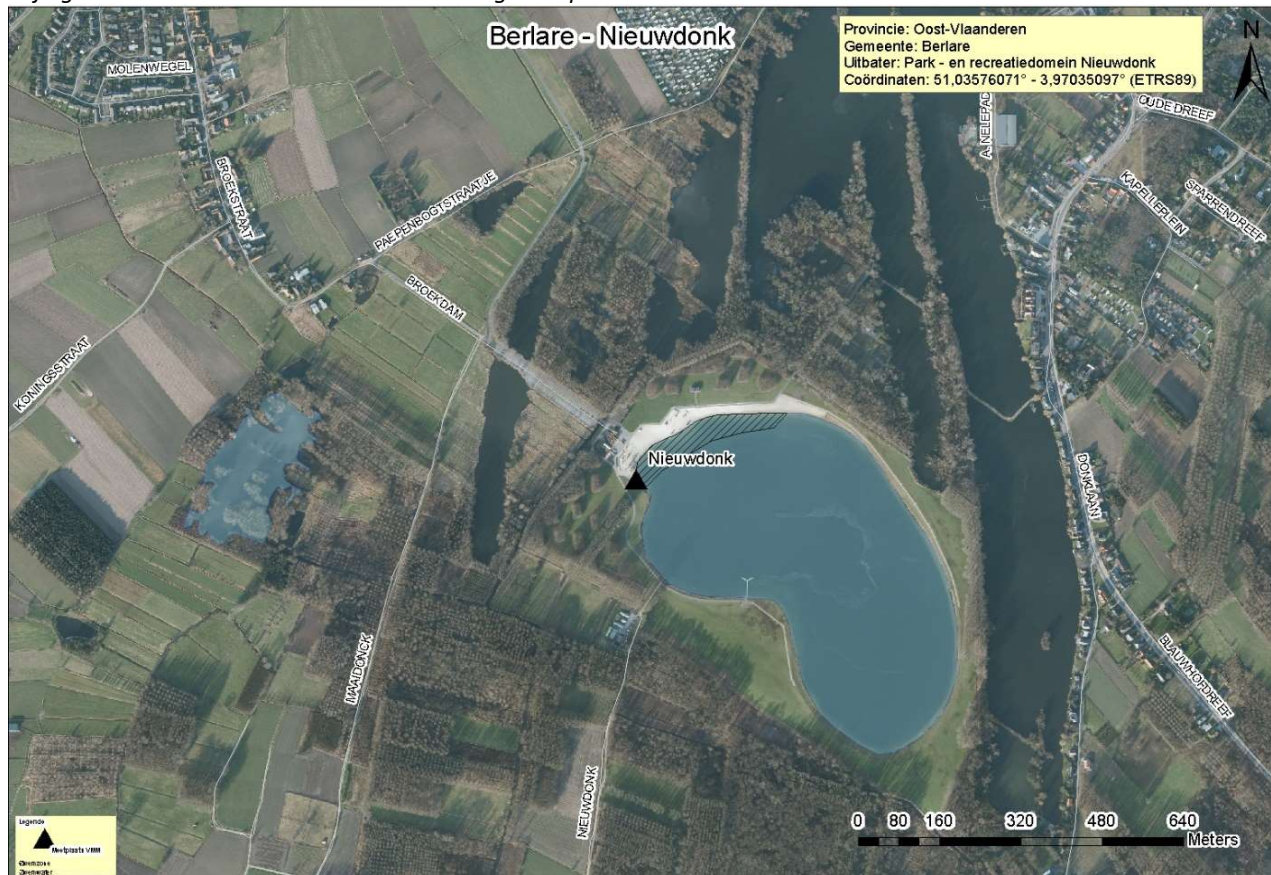
Bijlage 1: Locatie zwemwater met aanduiding meetpunt en zwemzone

| | Beschrijving |
|---|---|
| Beschrijving meetpunt | Het meetpunt is gelegen recht tegenover de cafetaria. |

| | Beschrijving |
|---|---|
| Kaart locatie (aanduiden meetpunt) | Zie bijlage 1 voor locatie zwemwater met aanduiding meetpunt en zwemzone en bijlage 4 voor locatie zwemwater binnen Vlaamse bekkenstructuur. |
