## Zwemwaterprofiel De Ster 50m-bad Sint-Niklaas

Naam zwemwater: De Ster 50m-bad  
 Datum eerste opmaak profiel: 20/11/2009  
 Opmaker profiel: Joachim Pelicaen  
 Aantal meetpunten (1->4) 1  
 Datum veldbezoek: 17/11/2009

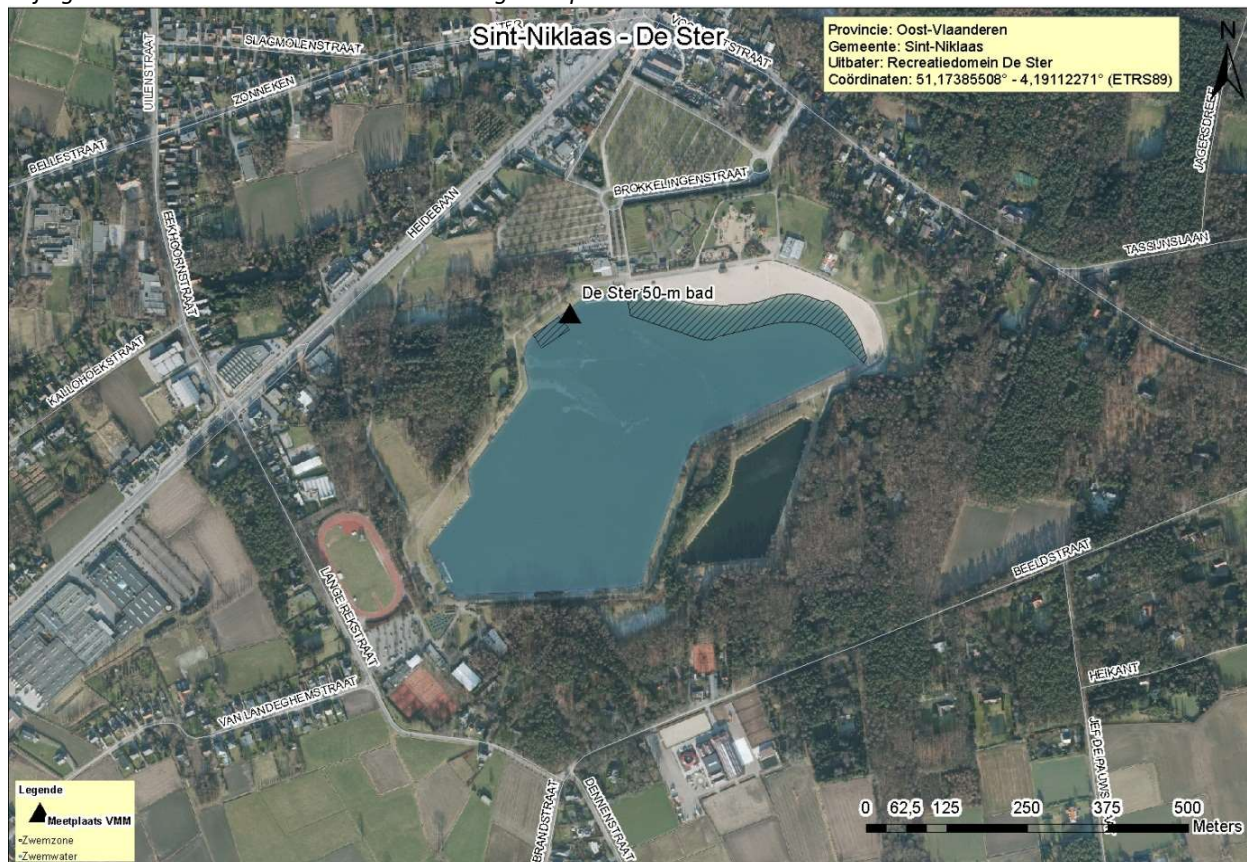
Bijlage 1: Locatie zwemwater met aanduiding meetpunt en zwemzone

| | Beschrijving |
|---|---|
| Beschrijving meetpunt | Het meetpunt is gelegen op het einde van de meest oostelijk gelegen steiger. |

| | Beschrijving |
|---|---|
| Afbakening zwemzone | De zwemzone bestaat uit 6 tot 8 banen gelegd tussen de 2 steigers. Hierdoor ontstaat een zwembad van 50m lang. De oppervlakte tussen de steigers bedraagt ongeveer 1280m <sup>2</sup> . |
