## Zwemwaterprofiel Domein Ter Heide Rotselaar

Naam zwemwater: Domein Ter Heide  
Datum eerste opmaak profiel: 31/03/2010  
Opmaker profiel: Joachim Pelicaen  
Aantal meetpunten (1->4) 1  
Datum veldbezoek: 5/03/2010

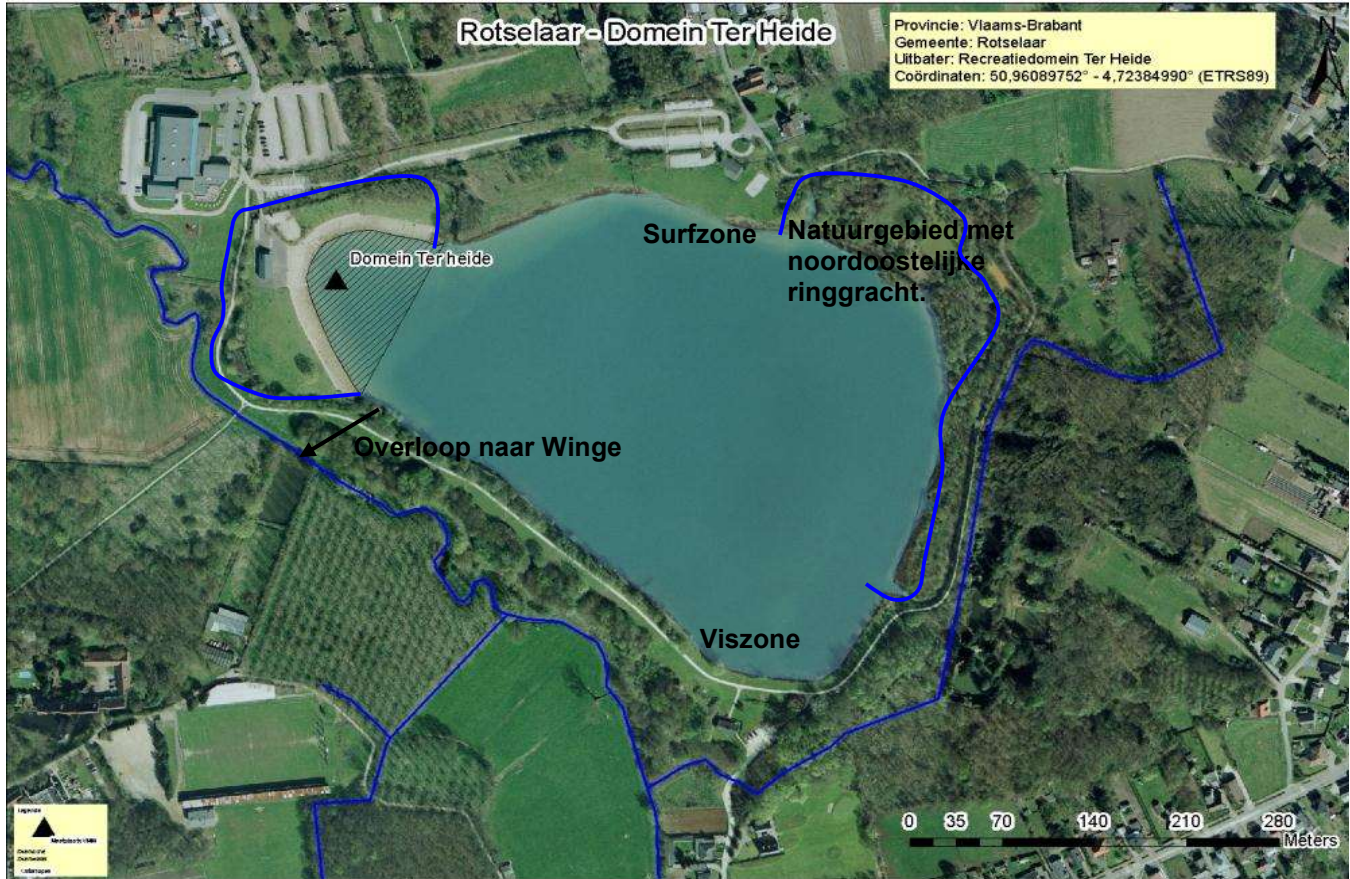
Bijlage 7: Schema vijver

| Peilbeheer (gemalen, inlaat, uitlaat, kwel, sluizen, uitleg over overstorten,...) | Op de vijver is een overloop met een terugslagklep aanwezig. Deze voert overtollig water af naar de winge. Zie bijlage 7: schema vijver. |

| Bron 4 | Beschrijving |
|---|---|
| Aard, frequentie en duur | In maart 2008 stroomde bij een waterstand van +1,06m ten opzichte van de normale stand er water uit de winge door de overslagklep in de vijver. Normaal gezien komt het peil van de winge tijdens het zwemseizoen nooit hoog genoeg om een invloed te hebben op de zwemvijver |
| Aanbevolen maatregelen + tijdschema voor eliminatie. | Terugslagklep controleren om ervoor te zorgen dat ze ook bij hoge waterstanden het water kan tegenhouden. |
