## Zwemwaterprofiel Hof Van Eeden Westerlo

Naam zwemwater: Hof Van Eden  
 Datum eerste opmaak profiel: 22/05/2009  
 Opmaker profiel: Joachim Pelicaen  
 Aantal meetpunten (1->4) 1  
 Datum veldbezoek: 11/05/2009

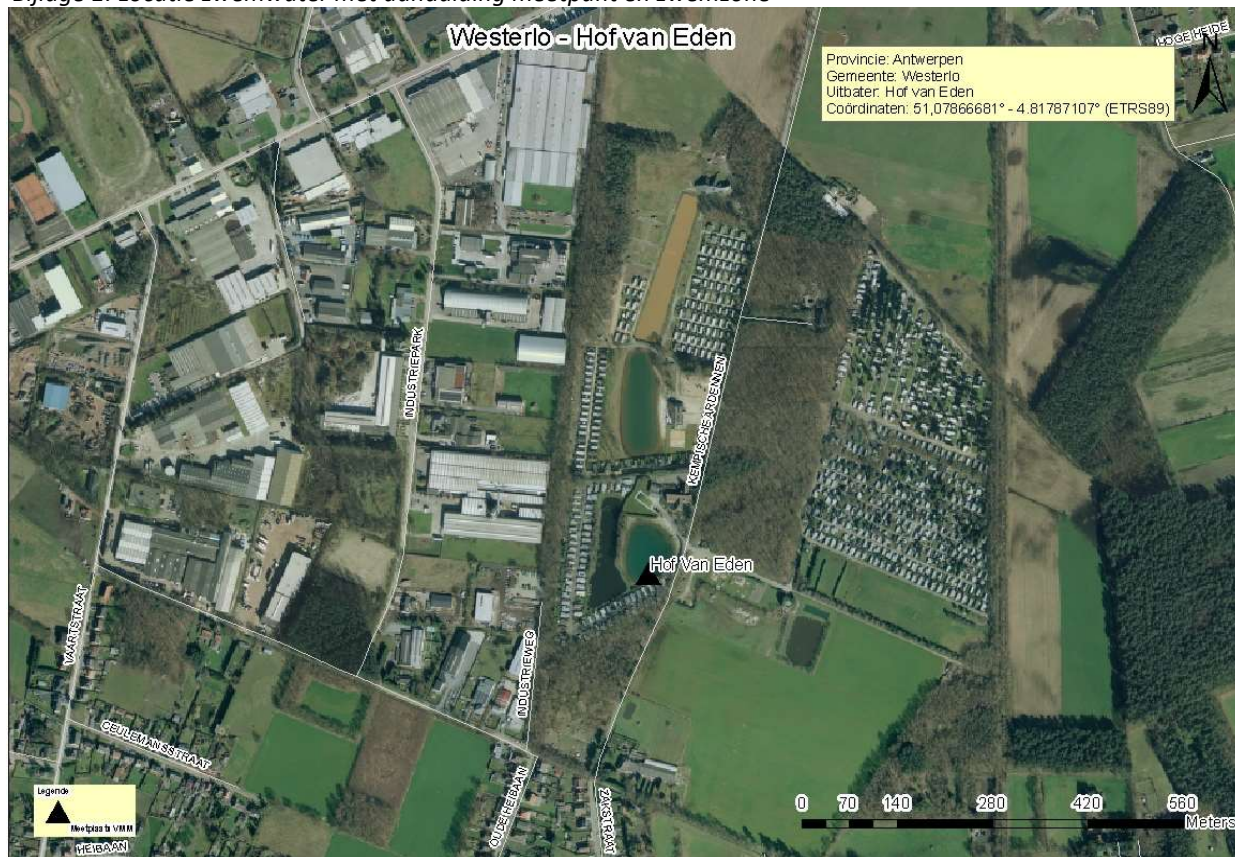
Bijlage 1: Locatie zwemwater met aanduiding meetpunt en zwemzone

| | Beschrijving |
|---|---|
| Beschrijving meetpunt | Ter hoogte van de infopaal. |

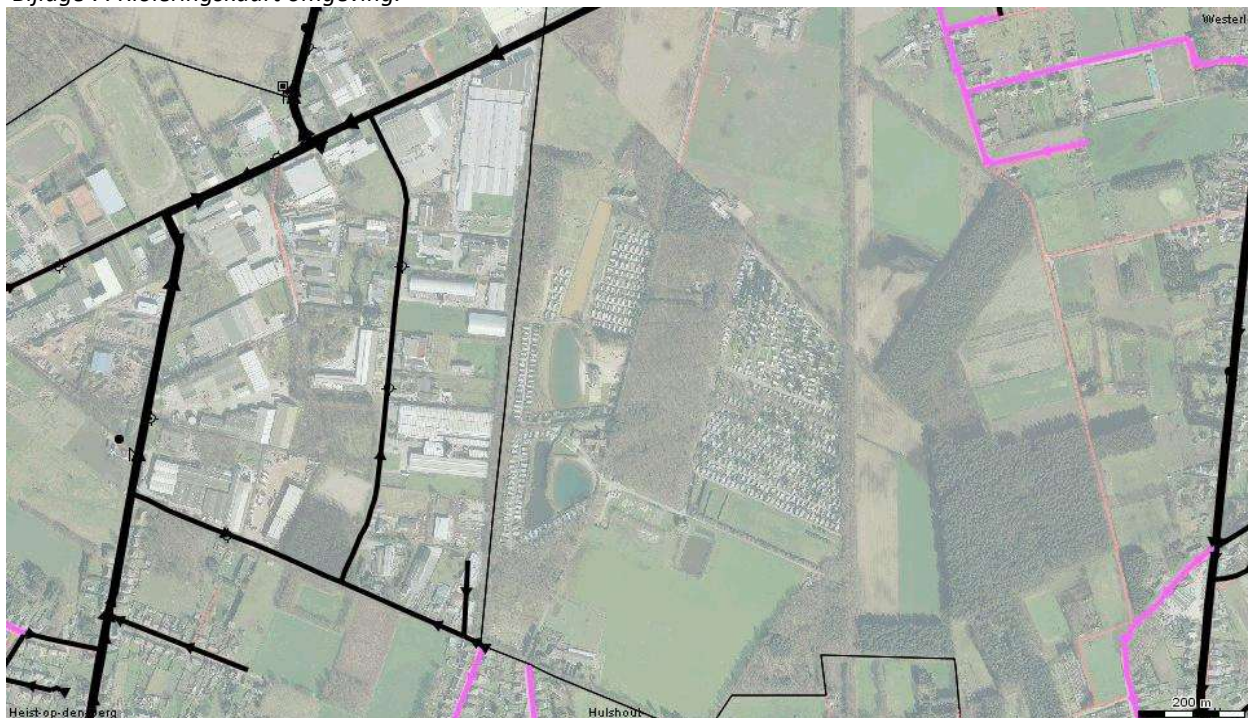
Bijlage 7: Rioleringskaart omgeving.

In het midden van de figuur zijn twee vijvers met een blauwe kleur zichtbaar. De onderste is Hof Van Eden. De lichte zwarte lijnen zijn de gemeentegrens, de dikke zwarte lijnen zijn riolering.

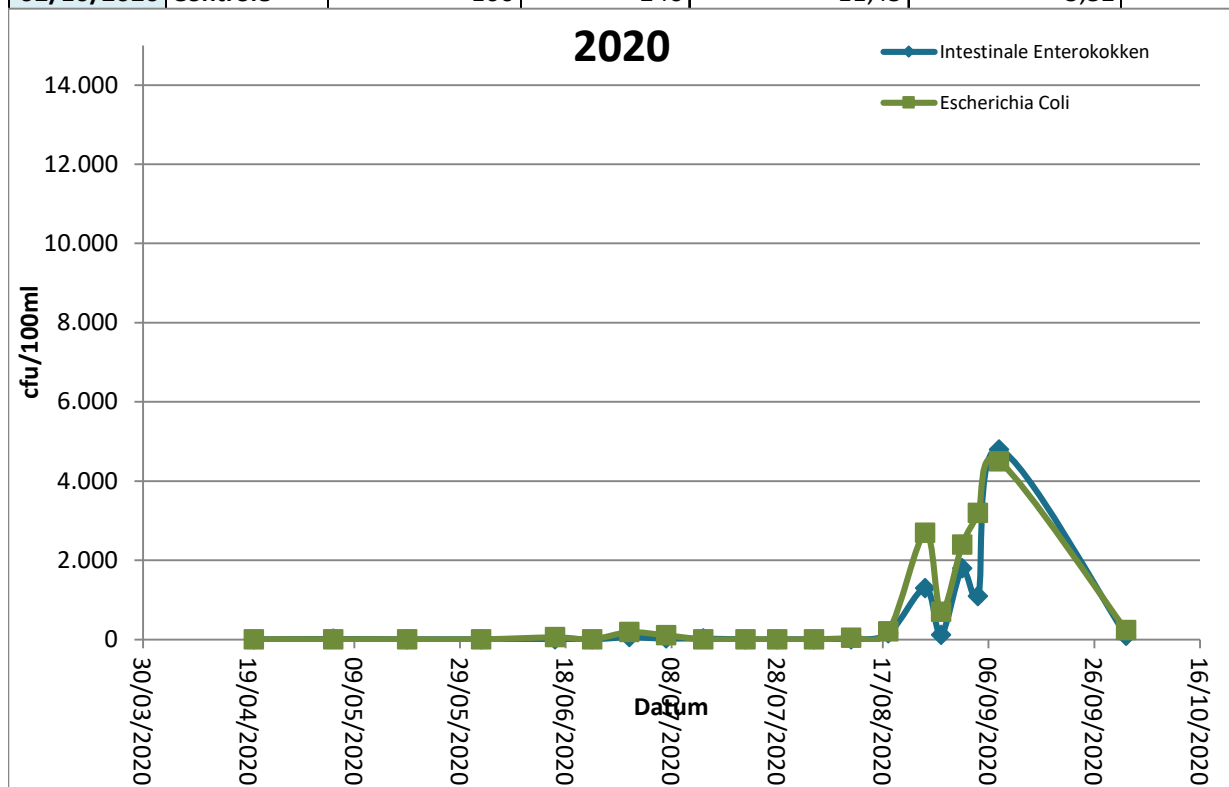
In de tabel worden de resultaten van de bacteriologische metingen weergegeven. In de laatste drie kolommen worden gegevens over het weer van de drie voorafgaande dagen gegeven, namelijk respectievelijk totale neerslag, gemiddelde dagtemperatuur, totale instalingsflux. Zowel op 25/08, 01/09, 04/09 als 08/09 waren er voor beide parameters overschrijdingen van de norm voor aanvaardbare kwaliteit.

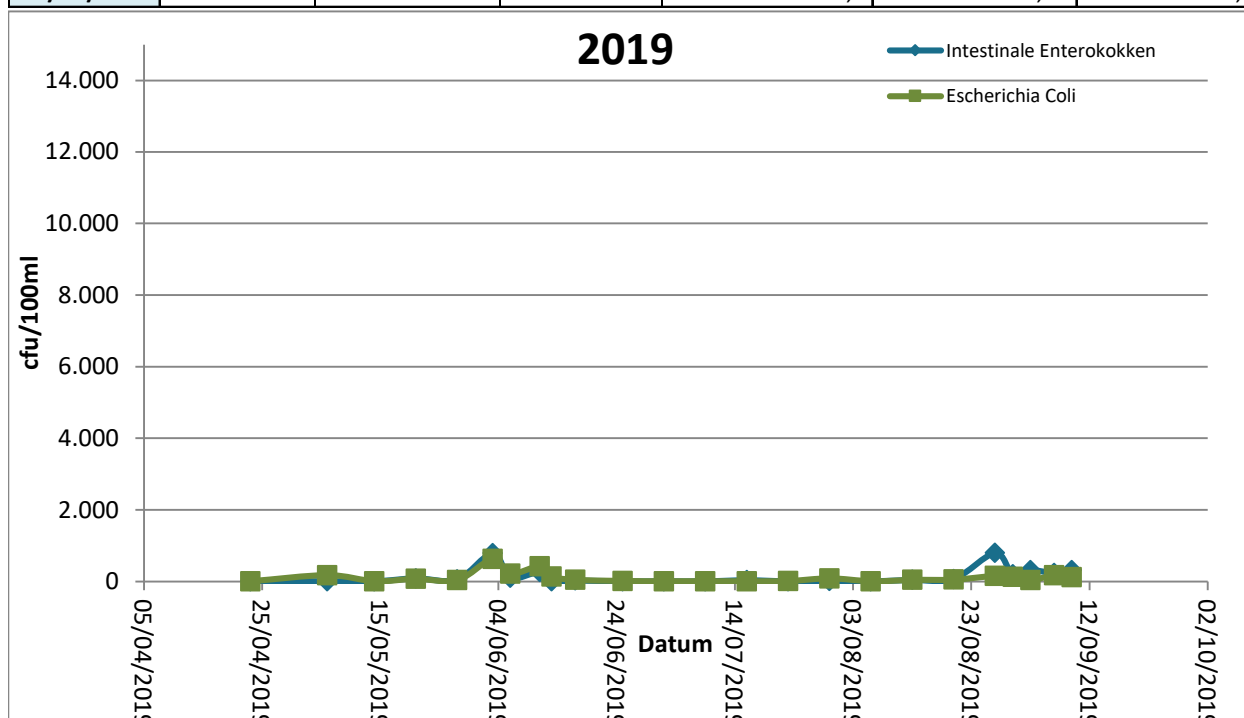
In de tabel worden de resultaten van de bacteriologische metingen weergegeven. In de laatste drie kolommen worden gegevens over het weer van de drie voorafgaande dagen gegeven, namelijk respectievelijk totale neerslag, gemiddelde dagtemperatuur, totale instralingsflux. Op 03/06 en 27/08 was er een kortstondige overschrijding van de norm voor aanvaardbare kwaliteit voor intestinale enterokokken.

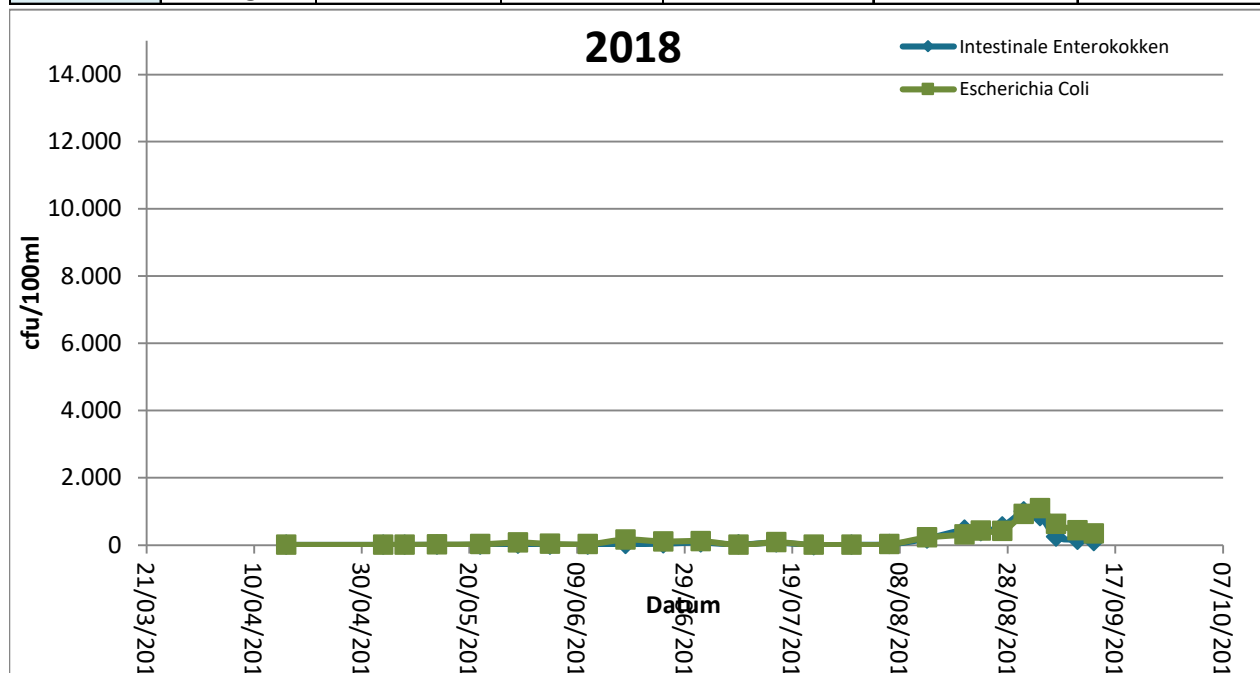
In de tabel worden de resultaten van de bacteriologische metingen weergegeven. In de laatste drie kolommen worden gegevens over het weer van de drie voorafgaande dagen gegeven, namelijk respectievelijk totale neerslag, gemiddelde dagtemperatuur, totale instralingsflux. In augustus waren er voor beide parameters verschillende overschrijdingen van de normen.

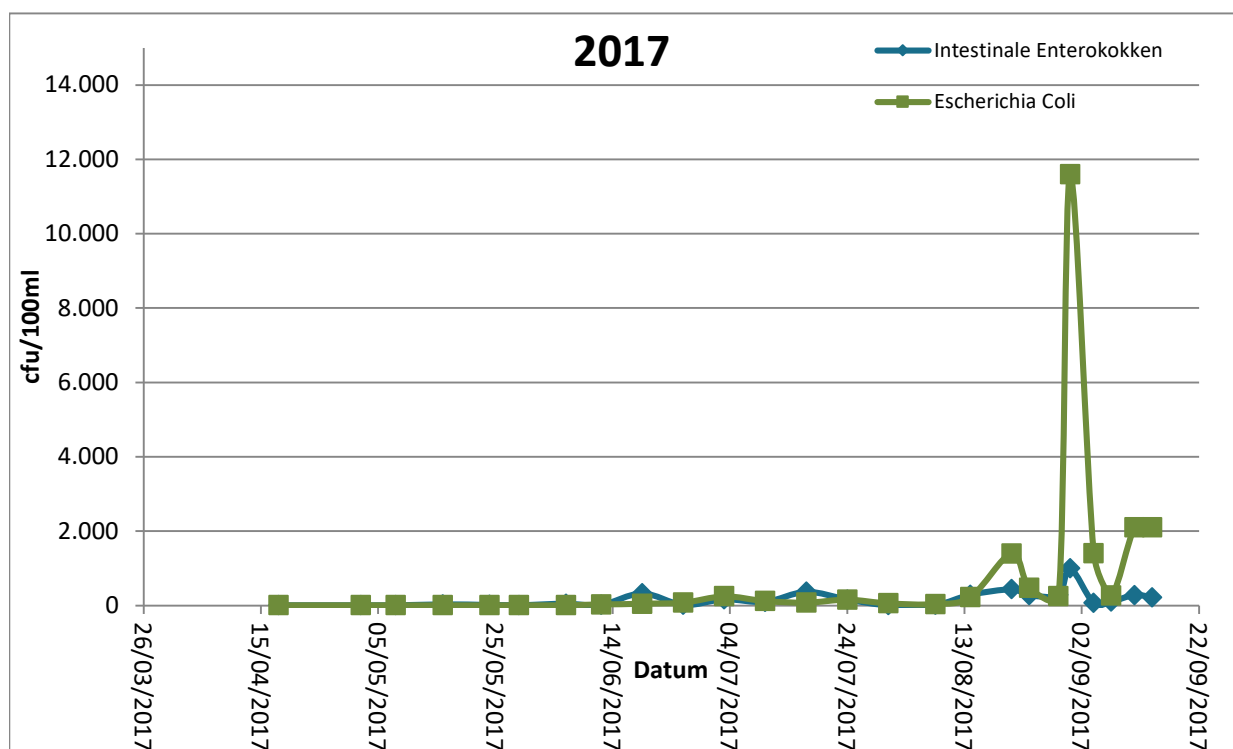
In de tabel worden de resultaten van de bacteriologische metingen weergegeven. In de laatste drie kolommen worden gegevens over het weer van de drie voorafgaande dagen gegeven, namelijk respectievelijk totale neerslag, gemiddelde dagtemperatuur, totale instralingsflux. Eind 2017 waren er voor beide parameters verschillende overschrijdingen van de
